L
ȘTEFAN BALS ~ CORINA NICOLESCU

MĂNĂSTIREA MOLDOVITĂ

EDITURA TEHNICĂ
BUCUREŞTI 1958

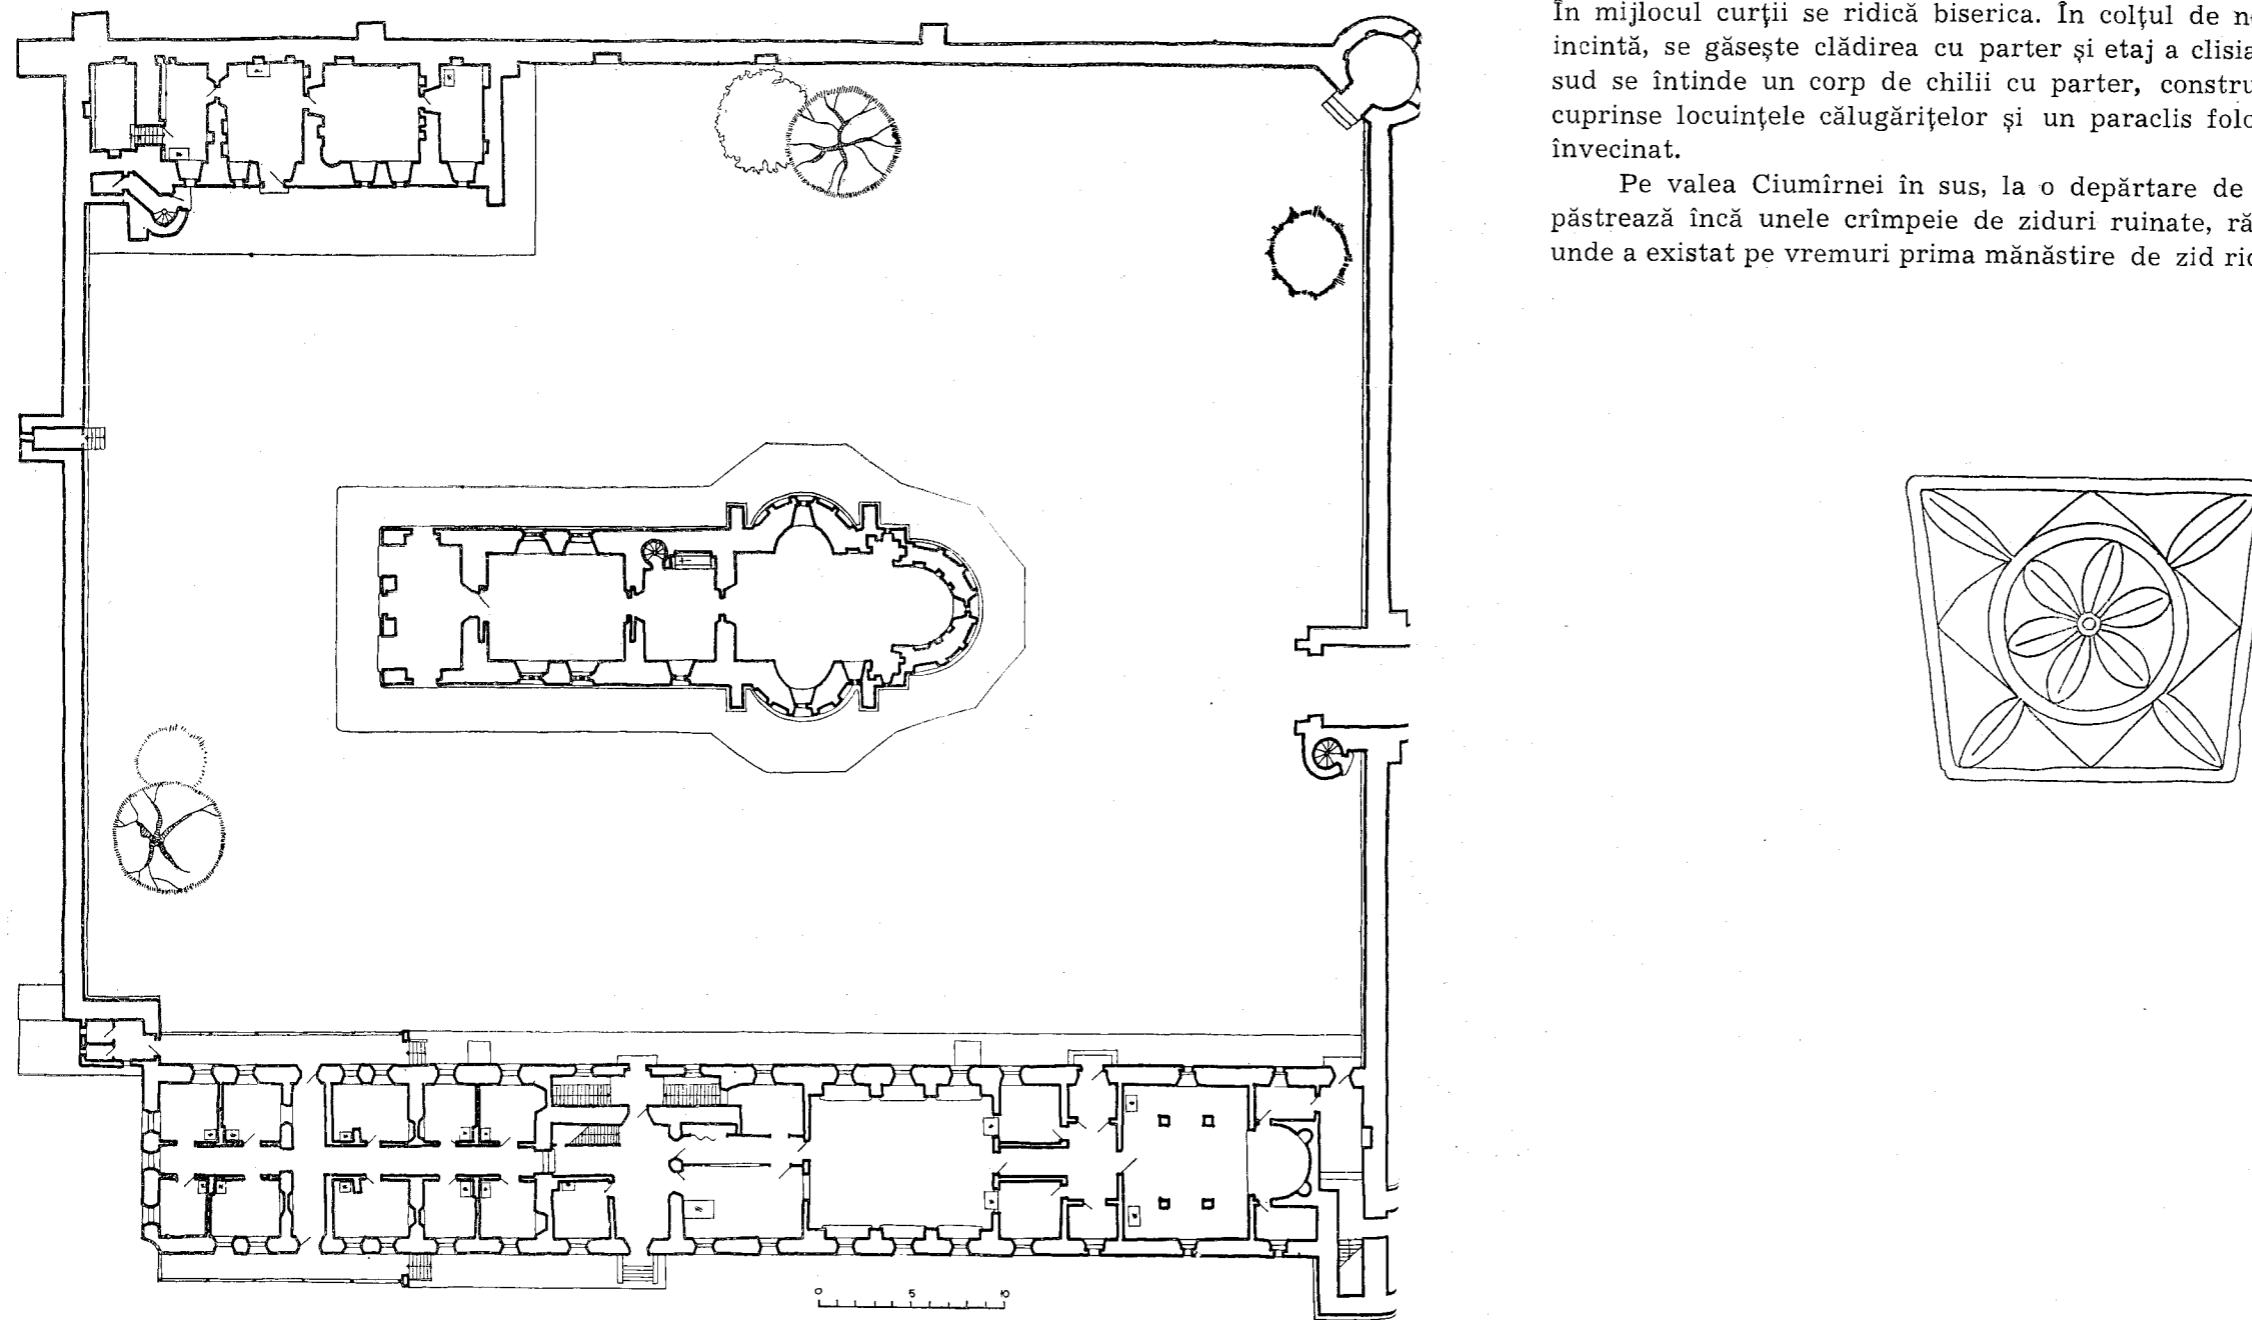
Fig. 3. Planul de ansamblu al mănăstirii

În mijlocul curții se ridică biserică. În colțul de nord-vest, alipită de zidul de incintă, se găsește clădirea cu parter și etaj a clisiarniței, iar pe întreaga latură sud se întinde un corp de chilii cu parter, construite mai recent, în care sînt cuprinse locuințele călugărițelor și un paraclis folosit ca biserică pentru satul învecinat.

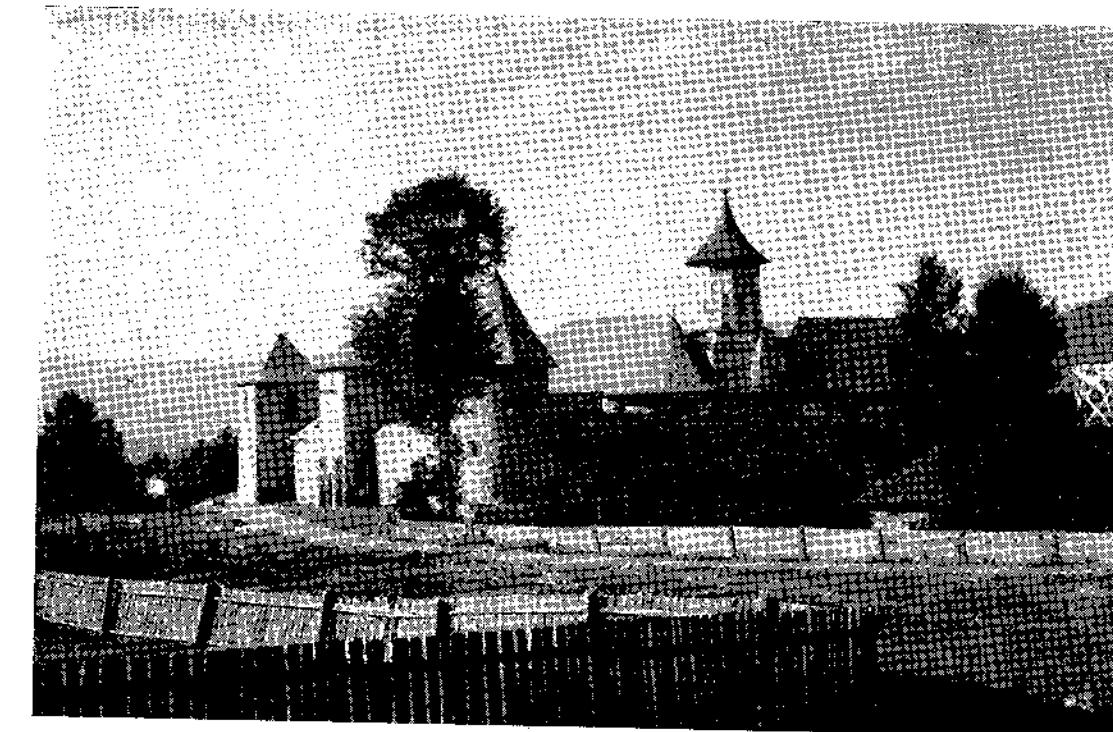
Fig. 4. Vedere generală a mănăstirii din spate nord-est

Au fost astupate și meterezele de pe latura de est și de nord a zidului de incintă, operație care s-a făcut înainte de a se fi înălțat clisiarnița adosată acestui zid, iar în prelungirea clisiarniței a fost ridicat un rînd de chilii ale căror temelii se mai păstrează încă sub pămînt.

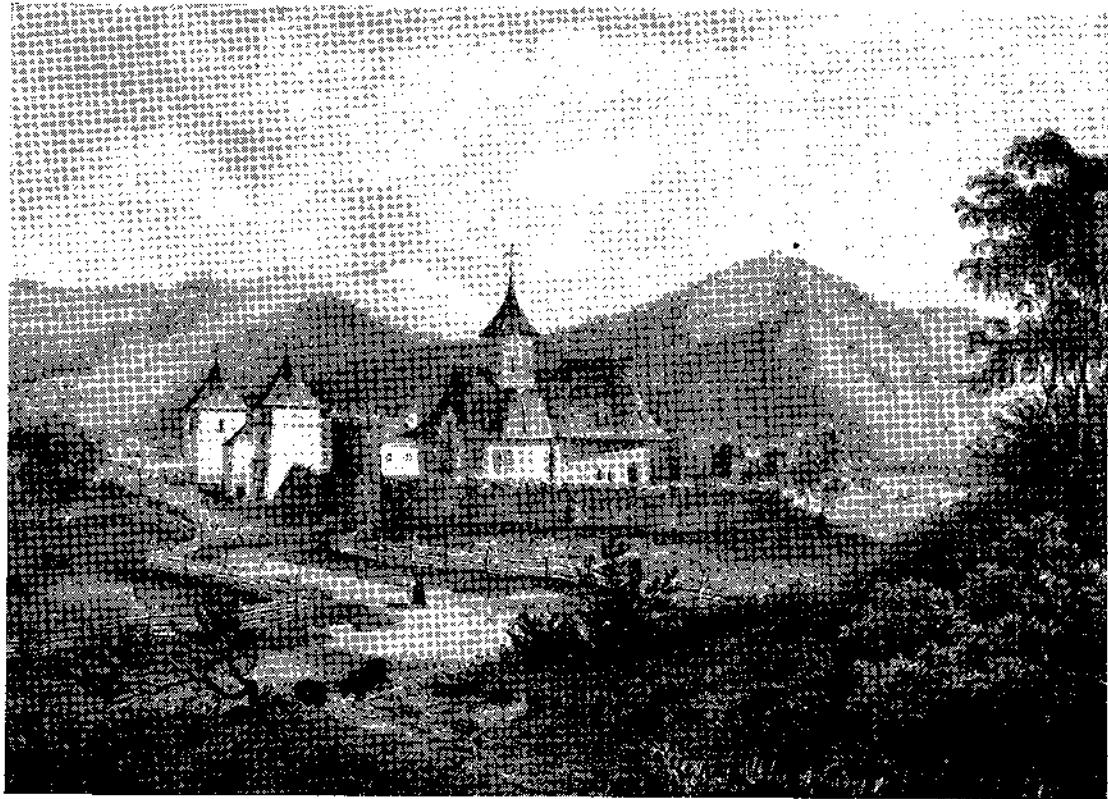
Fig. 5. Vederea generală a mănăstirii, după o gravură din anul 1860

² O gravură a lui Knopp de pe la anul 1860 reprezintă mănăstirea într-o stare de ruină totală, fără acoperișuri pe ziduri și turnuri.

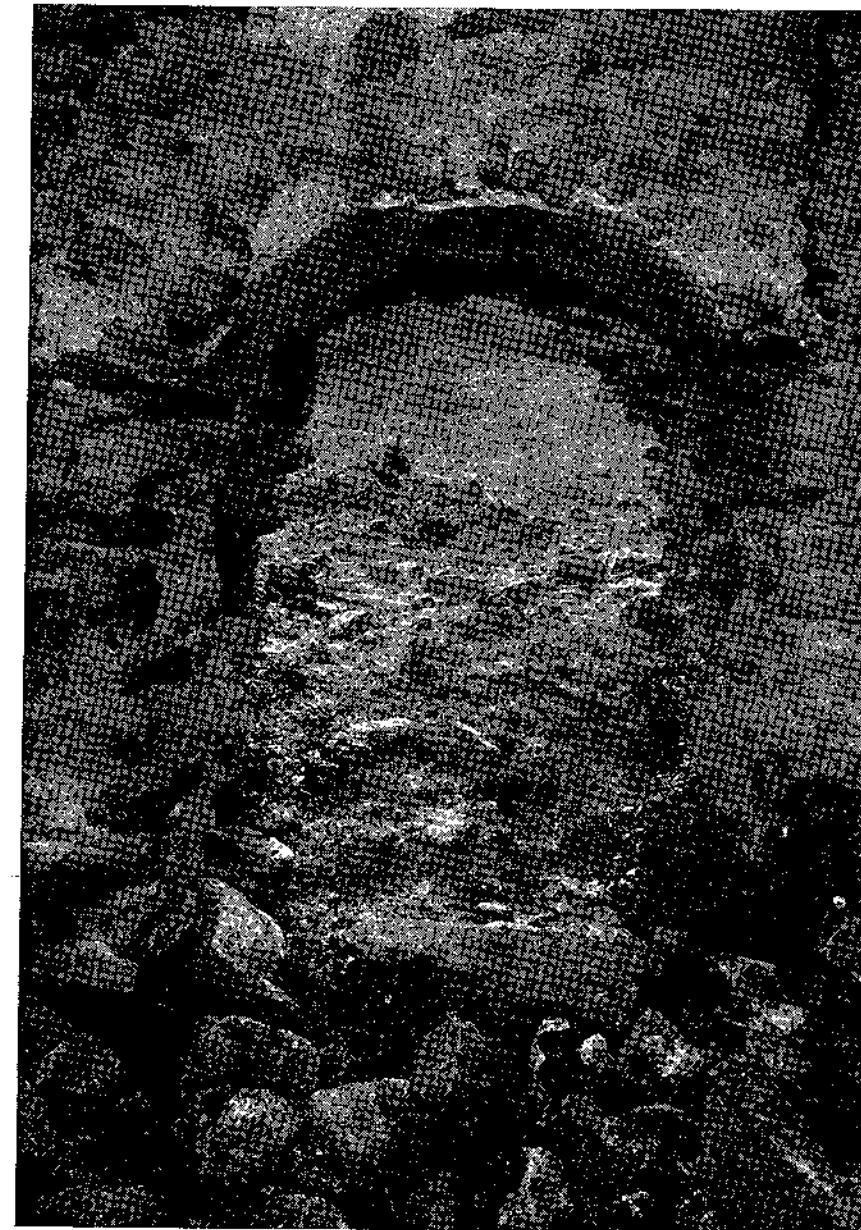
Fig. 8. Ruinele Moldoviței vechi. Ușă

Golurile rămase în ziduri prin putrezirea grinzilor de stejar, care formau o legătură înconjurind monumentul la mijloc și la nașterea bolților, indică procesul de construcție obișnuit arhitecturii moldovenești și transmis prin meșterii

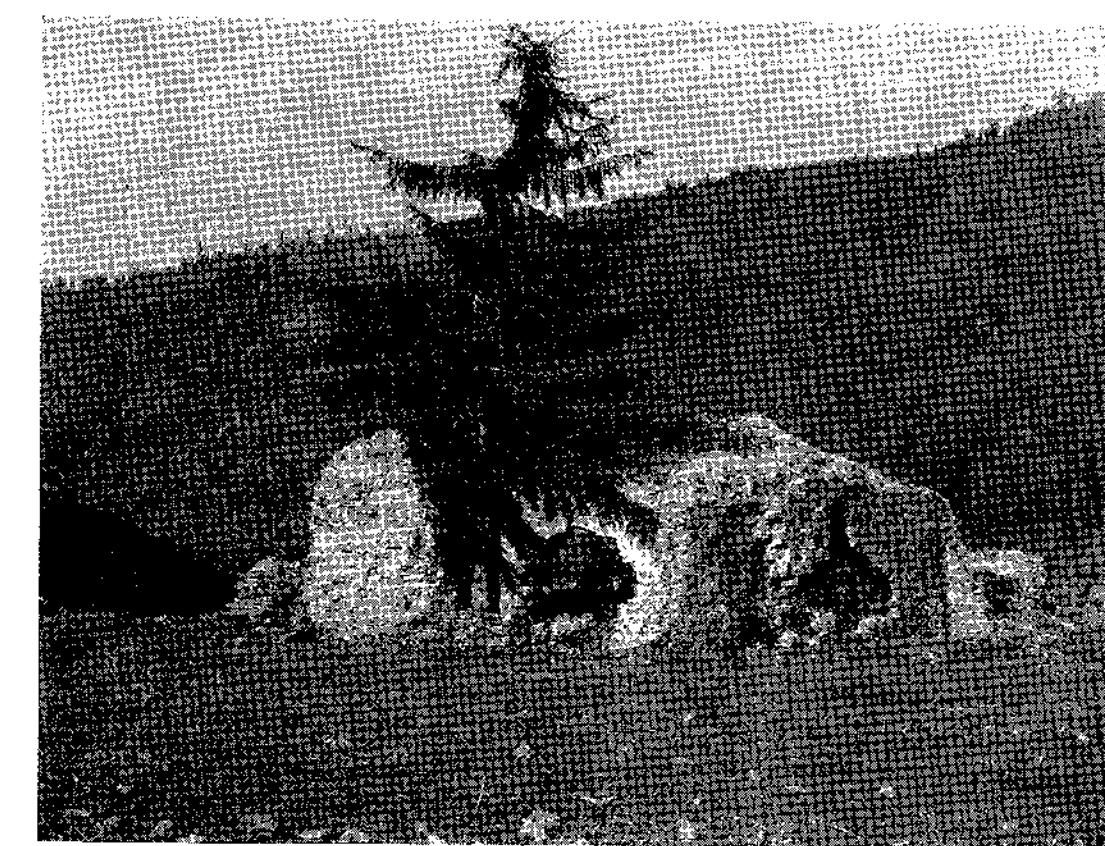
Fig. 9. Ruinele Moldoviței vechi acum 50 ani

constructori de tradiție bizantină. Starea de ruină actuală nu mai lasă să se deducă nimic din aspectul bolților.

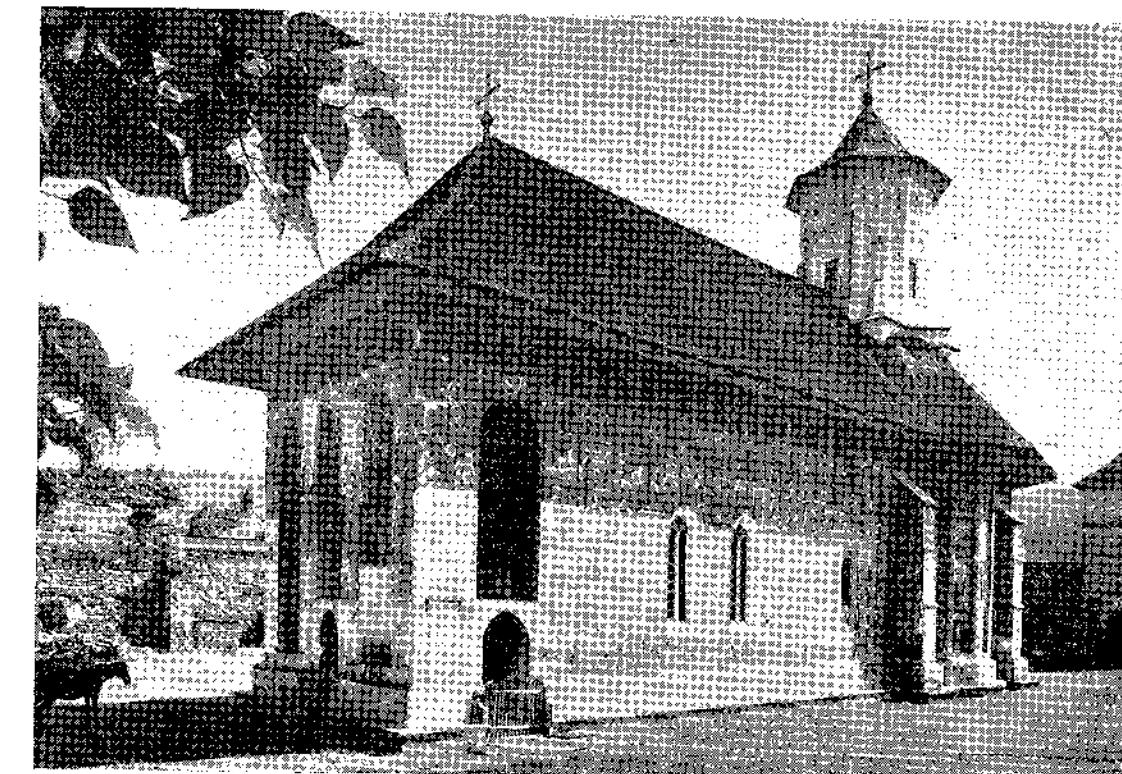
Fig. 10. Biserică văzută dinspre sud-vest. Înainte de restaurare

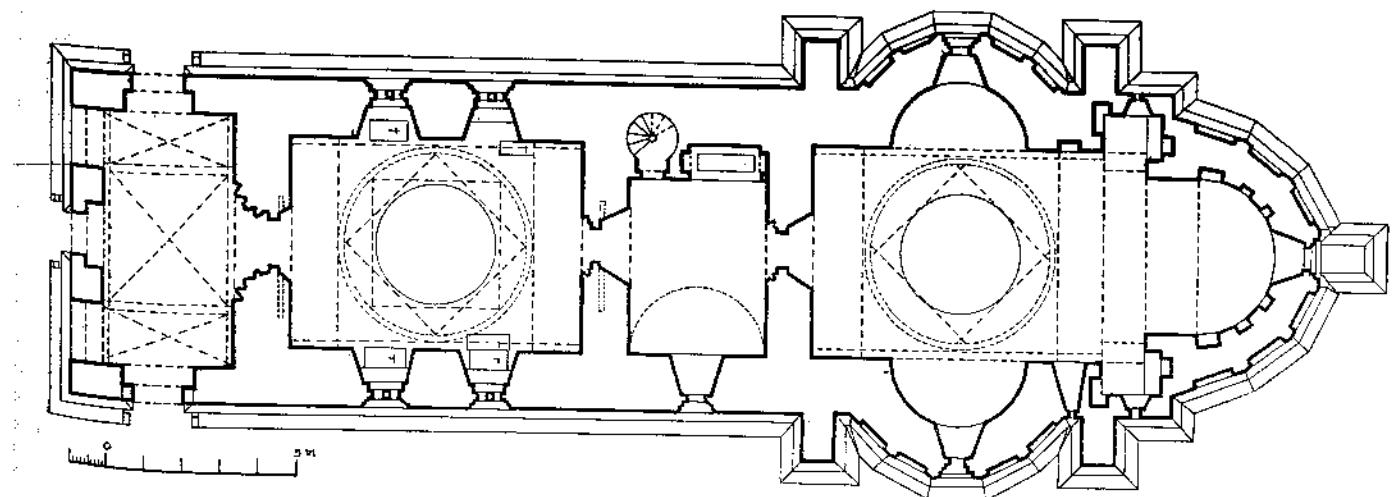
Fig. 14. Biserica. Planul

În afară de aceste modificări, părțile componente ale monumentului repetă formulele precedente cunoscute, atât ca plan și alcătuire interioară, cât și ca procedee constructive și materiale puse în operă. Astfel, sub stratul de pictură care acoperă pereții se găsește piatră de riu amestecată cu cioplitură de carieră în părțile inferioare ale clădirii și cărămizi de format mare lucrate cu rosturi mici în părțile superioare (bolți, arce și turlă). Piatra cioplită în blocuri mari, fătuite și profilate pe suprafețele vizibile, este folosită la fel la ancadramentele ușilor și ferestrelor, la contraforți și la soclu. Aceeași turlă zveltă se înalță deasupra naosului pe cele două baze stelate suprapuse și sprijinite pe sistemul de arce în

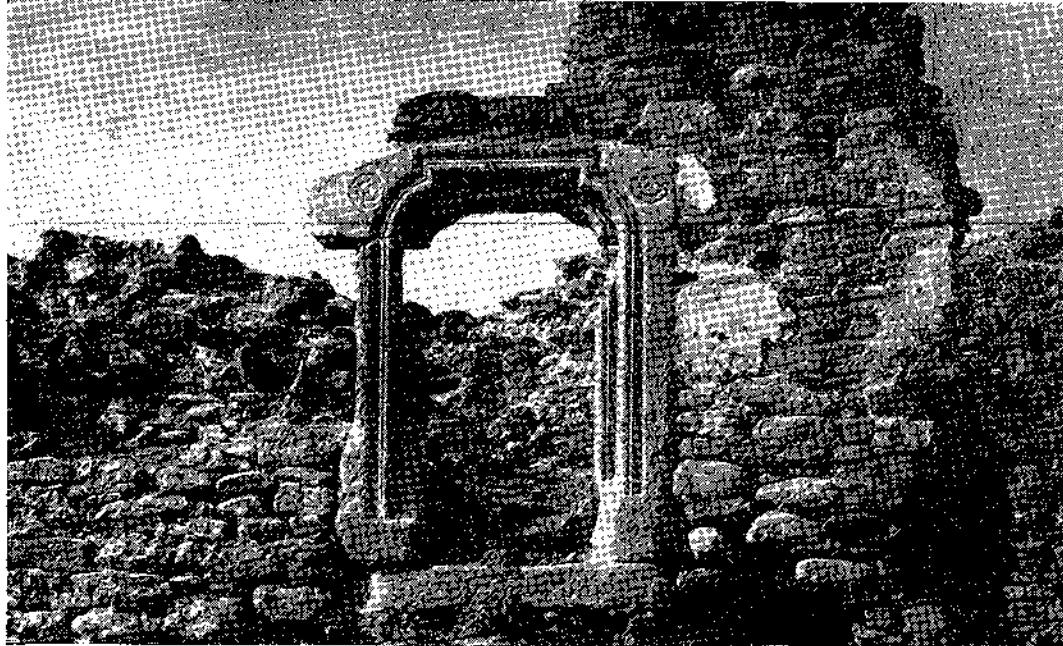
Fig. 59. Clisiarnița. Ușa exterioară de la etaj, înainte de restaurare

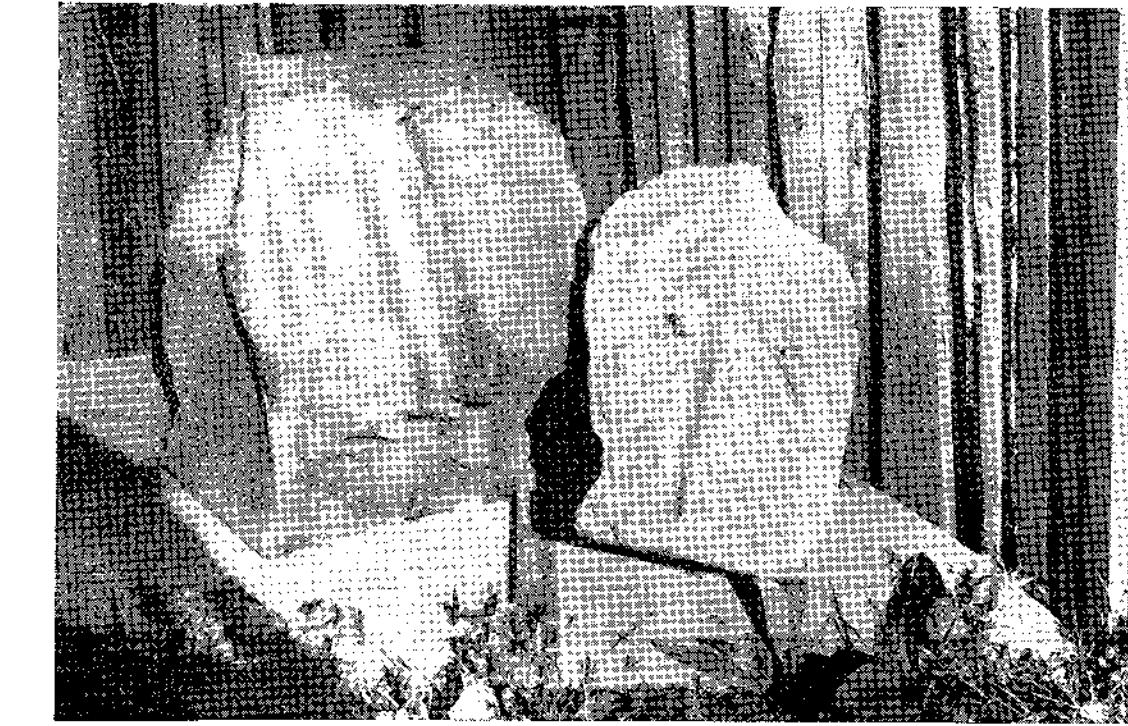
Fig. 60. Clisiarnița. Fragmente de ancadramente găsite în cursul săpăturilor

Cu ocazia săpăturilor din fața clădirii au fost scoase la iveală cîteva fragmente de ancadramente de uși decorate cu rozete și frunze de stejar, precum și o bucată deosebită de celealte, cu o cornișă decorată cu denticuli amintind portalele ardeleniști.

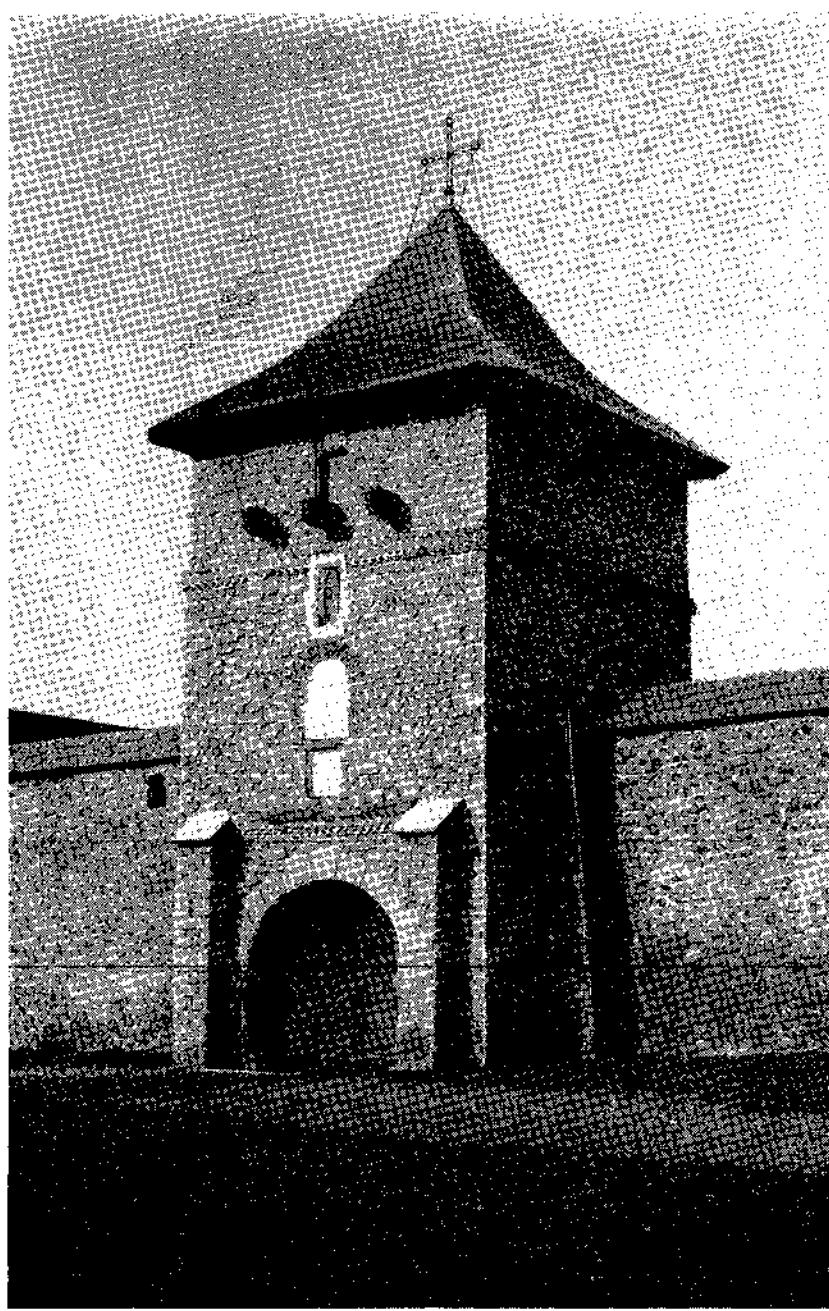
Fig. 65. Turnul de intrare, văzut din exterior

Zidul de împrejmuire și turnurile au fost curățite de porțiunile de tencuială rămase pe alocuri și apoi rostuite și lăsate aparente, pentru a dobîndi aceeași infățișare cu restul zidăriei aparente de pe laturile nord și vest.

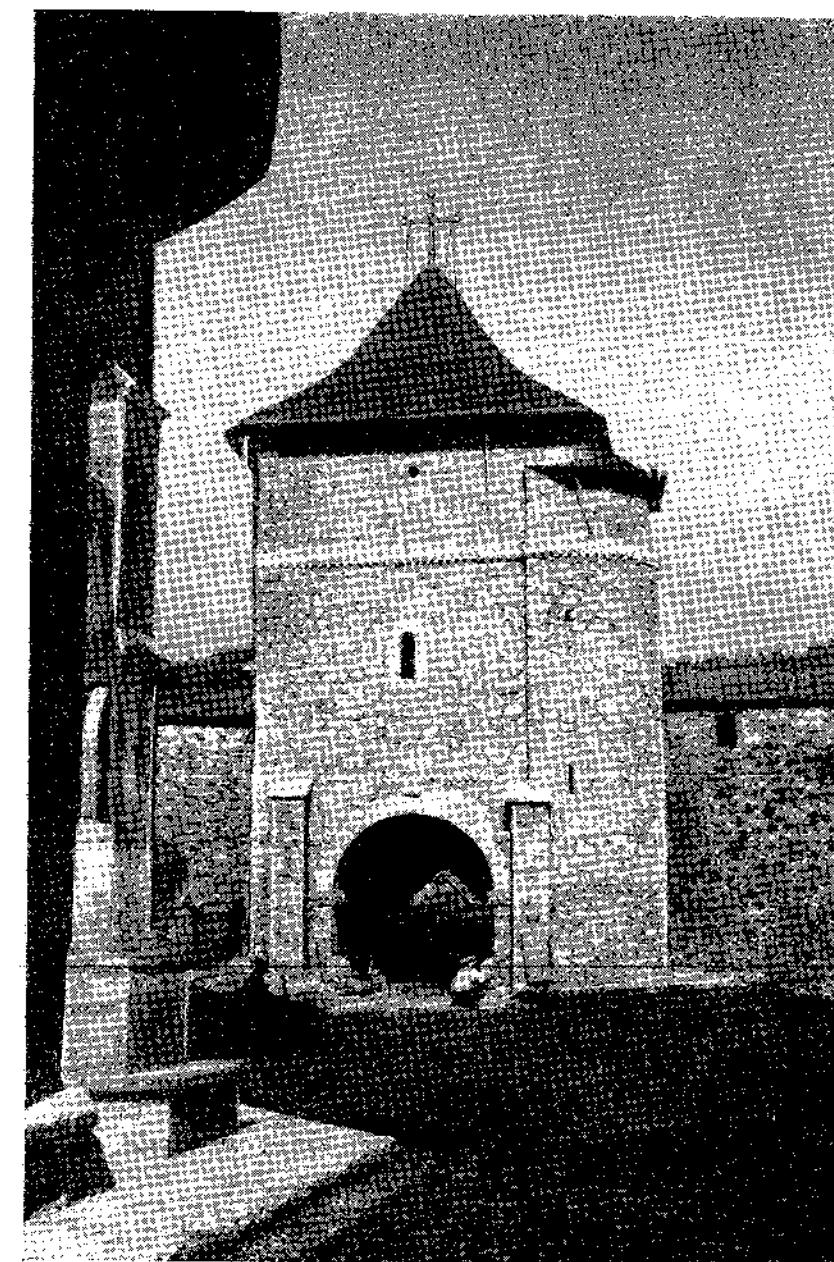
Fig. 66. Turnul de intrare, văzut din curte

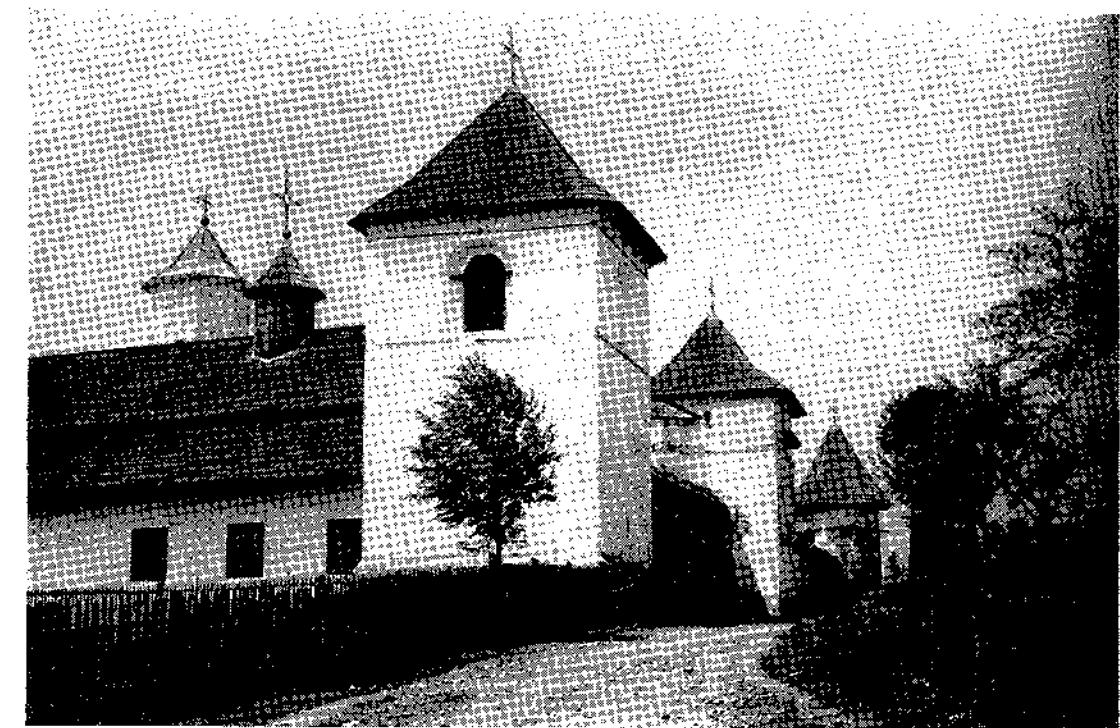
Fig. 74. Turnul-clopotniță de la sud-est, înainte de restaurare

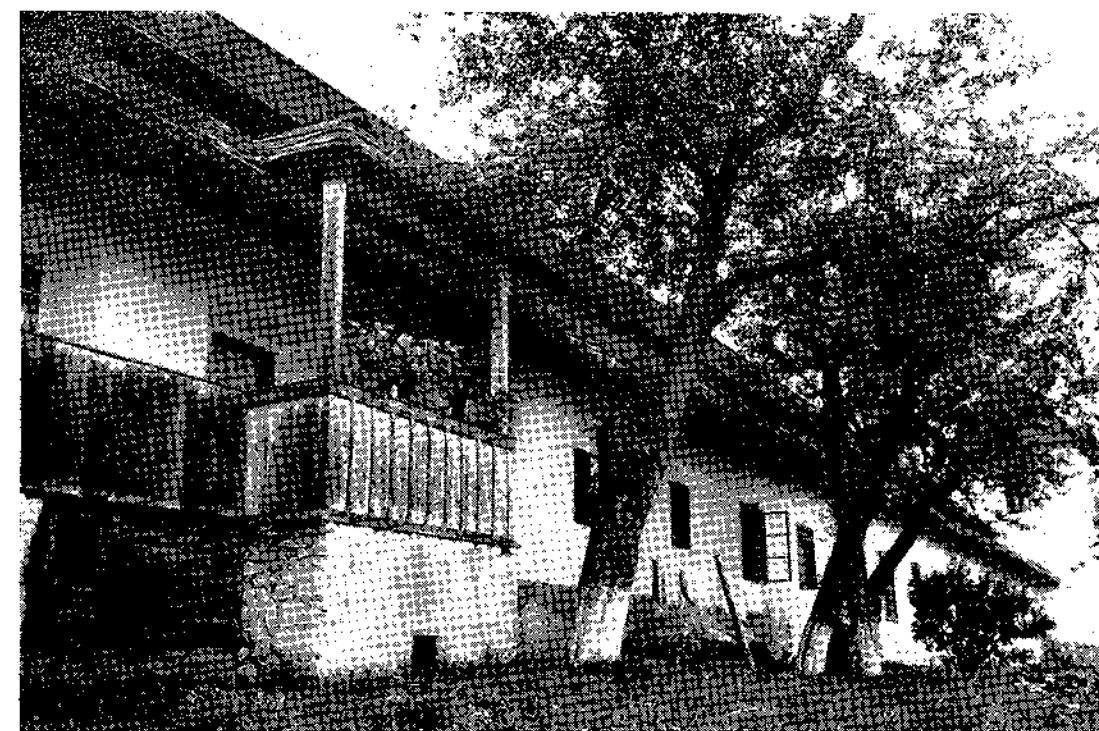
Fig. 77. Chiliiile de pe latura sud, văzute din exterior, înainte de restaurare

Corpul de chilii existent de pe latura sud, cu încăperile sale neboltite, este o clădire mai recentă³, poate de la sfîrșitul veacului XVIII, a cărei construcție a atras transformarea zidului de incintă pe această latură.

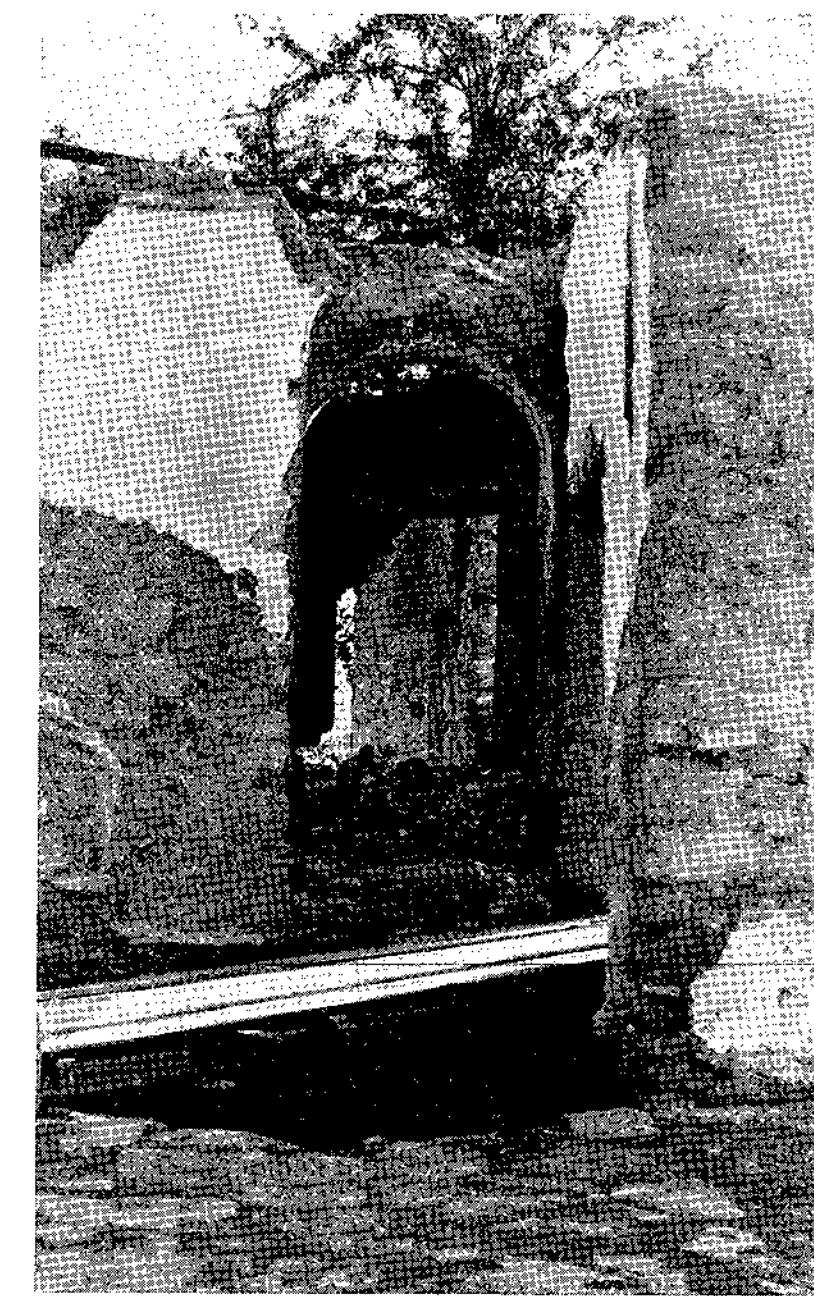
Fig. 79. Chiliile de pe latura sud. Arcada păstrînd pictură veche, apărută după îndepărțarea tencuielii

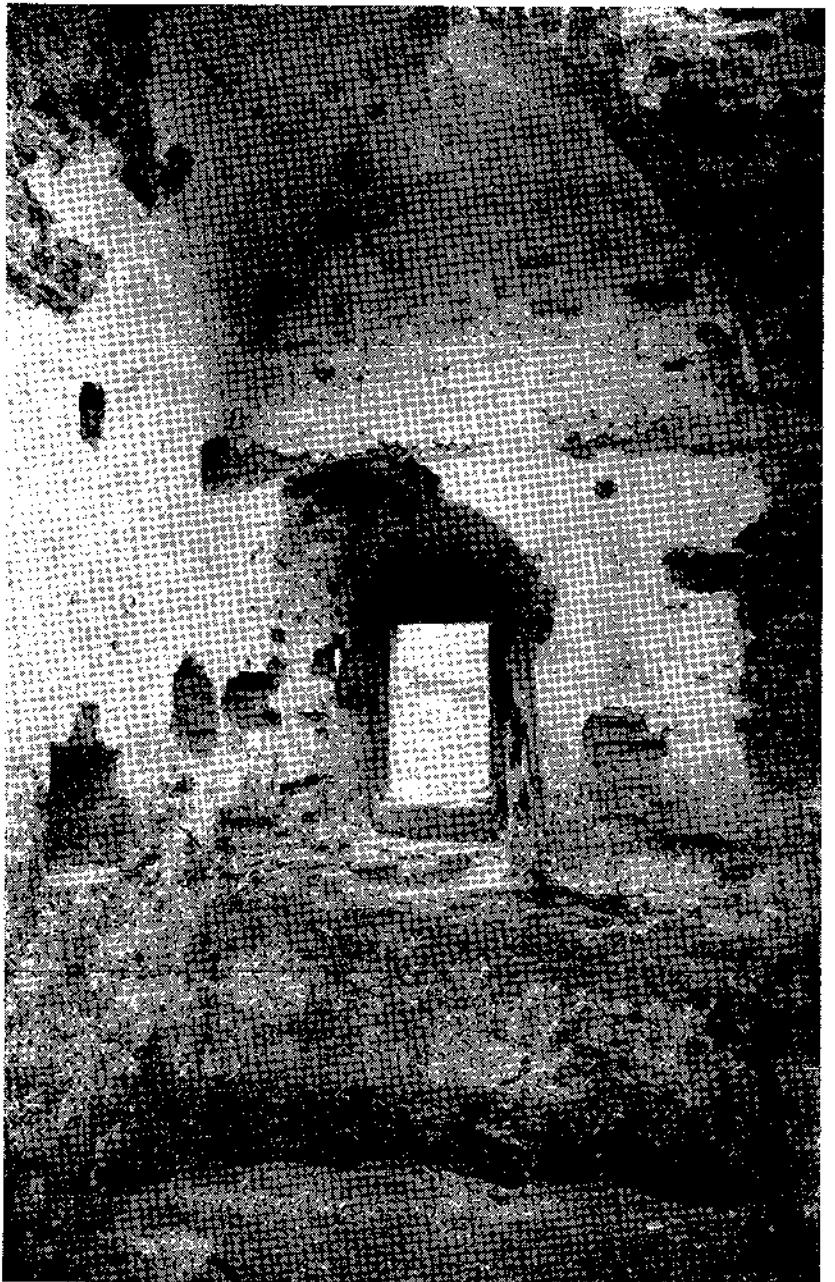
Fig. 84. Clisiarnița. Interiorul camerei 2 de la parter, după îndepărtarea pămîntului

În 1955—1957 s-a executat restaurarea clisiarniței, după un proiect complet, întocmit pe baza cercetărilor arheologice premergătoare¹. La începerea lucrărilor, ruinele, acoperite de bălării și arbuști, ale căror rădăcini dislocaseră zidăria, erau pe jumătate îngropate în pămîntul și molozul ridicat cu anii împrejur. După efectuarea degajărilor a reieșit că parterul era păstrat aproape în întregime, cu excepția unei porțiuni de zidărie dispărută în dreptul fostei intrări.

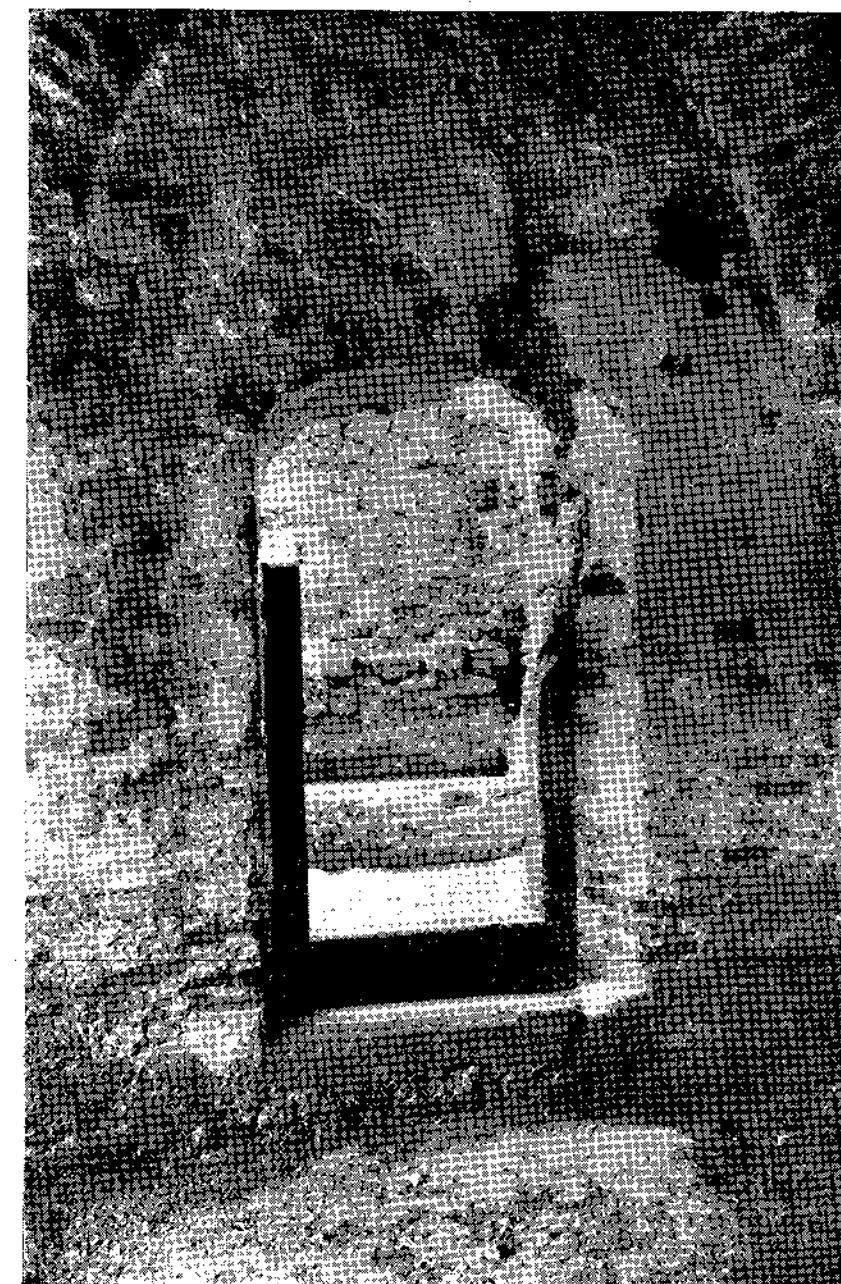
Fig. 86. Clisiarnița. Ușa de la parter, după îndepărarea pământului

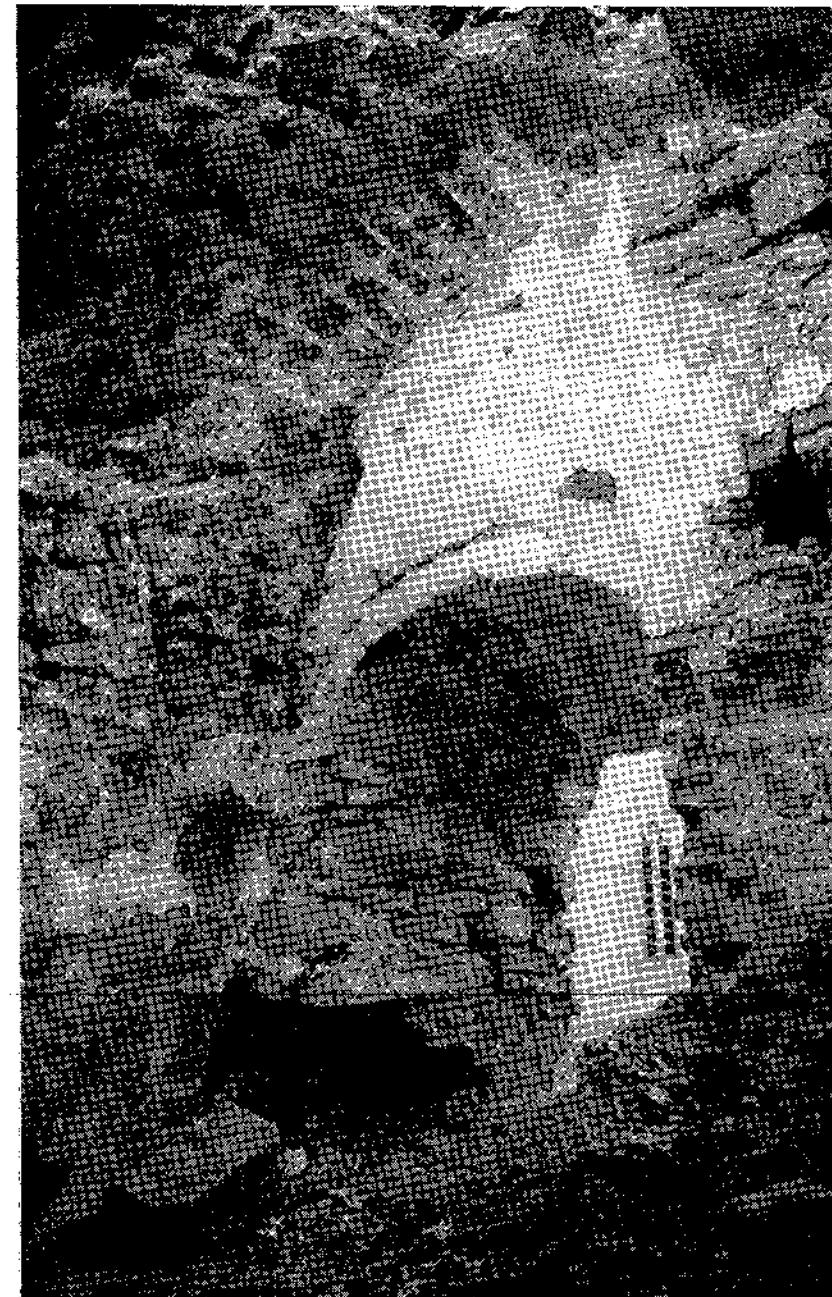
Fig. 89. Clisiarnița. Colțul de sud-est al camerei 4, în cursul săpăturilor

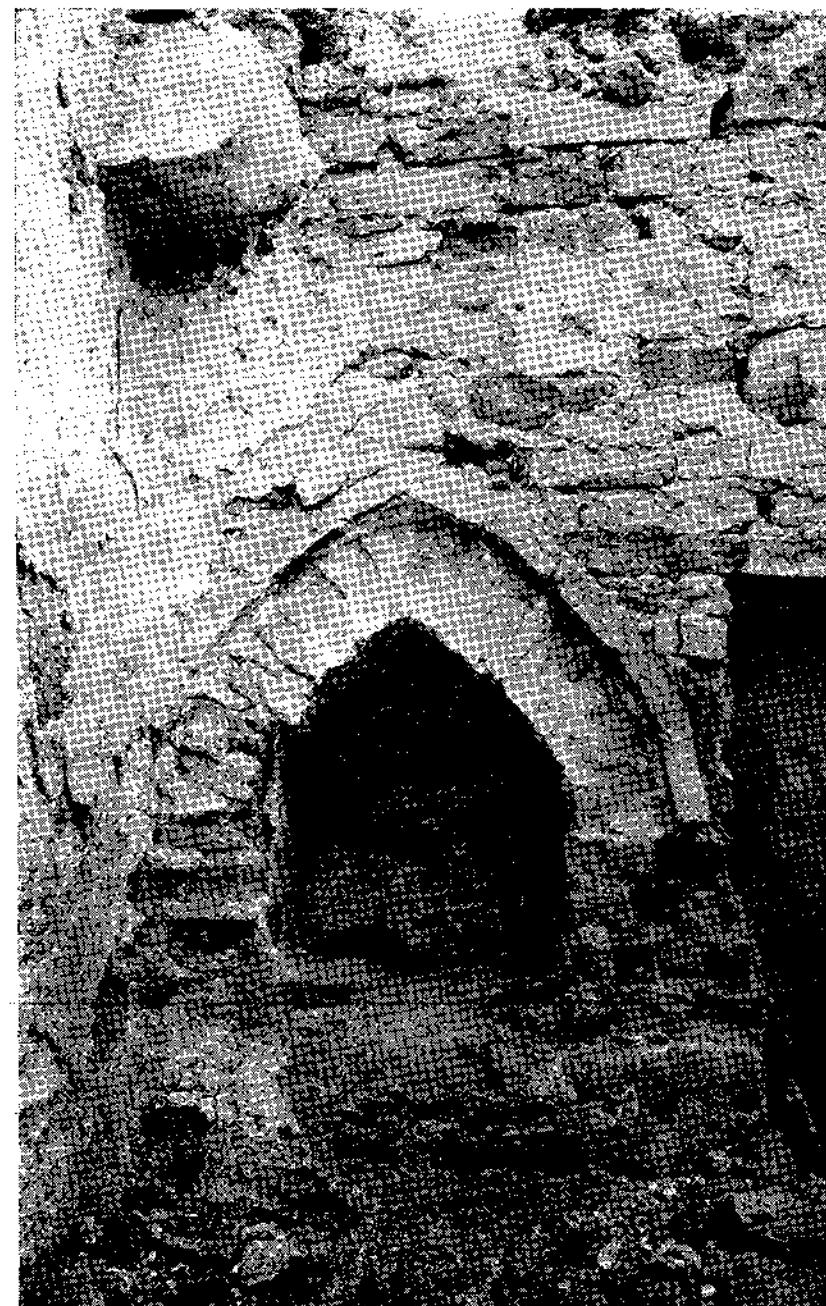
Fig. 90. Clisiarnița. Firidă din colțul de nord-est al camerei 4, în cursul săpăturilor

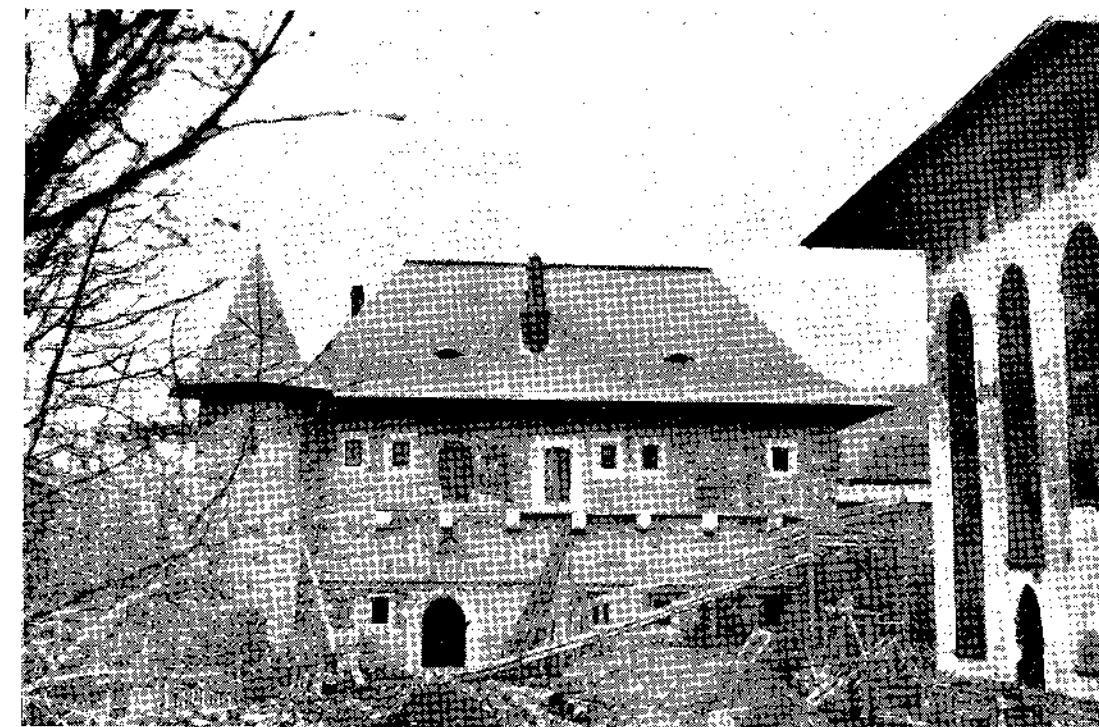
Fig. 96. Clisiarnița după restaurare

La etaj însă, bolțile și toată partea superioară a zidăriei, precum și o bună parte din peretele fațadei, erau complet prăbușite, rămînind vizibilă numai distribuția încăperilor interioare. Reconstituirea nu s-a putut face aci decit pe baza studiului unor fotografii mai vechi în care apar unele din elementele azi dispărute.

Săpăturile au dezgropat și baza turnului circular al scării care leagă parterul cu etajul, scoșind la iveală primele două trepte masive de piatră rămase pe locul lor. Vechiul strat de tencuială văruită a fațadei clisiarniței, găsit între zidăria scării și fațadă, a dovedit că această scară, alipită dar nelegată de construcția veche, a fost adăugată ulterior.
