**BULETINUL
COMISIEI NAȚIONALE
A MONUMENTELOR, ANSAMBLURILOR
ȘI SITURILOR ISTORICE**

Nr. 1-4/1997

I. Primăria Veche – Studii multidisciplinare

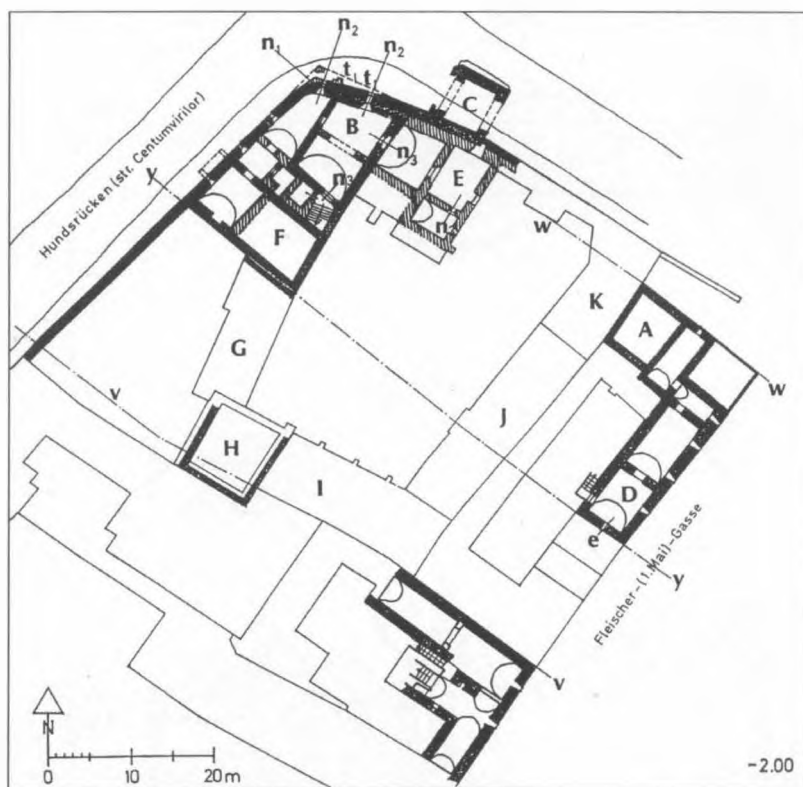
Planșa 1 – Planul pivnițelor la -2m față de nivelul curții.

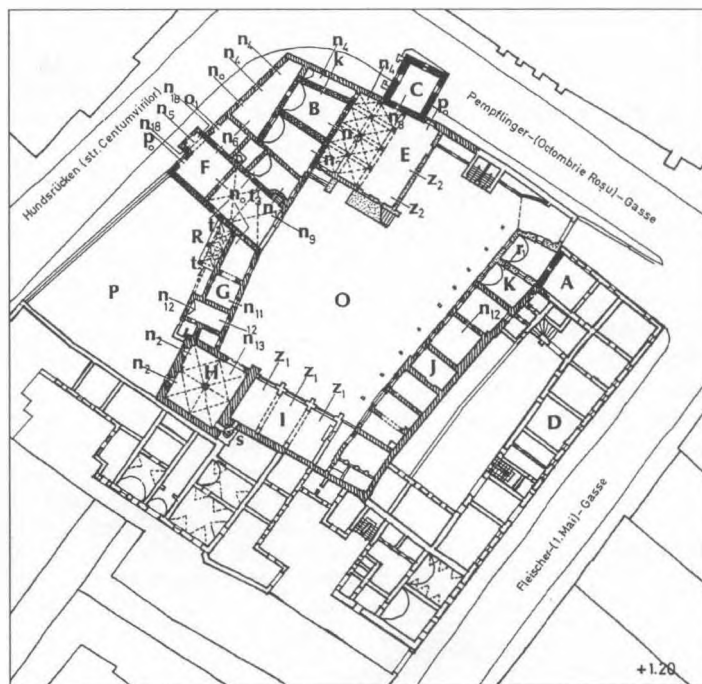
Planşa 2 – Planul parterului la +1,20m.

La cercetările întreprinse la frontonul în trepte al casei A (planșele 2, 3) s-a ținut cont ca informațiile privind istoria construcției să nu fie deteriorate de lucrările de consolidare pentru a fi transmise generațiilor viitoare.

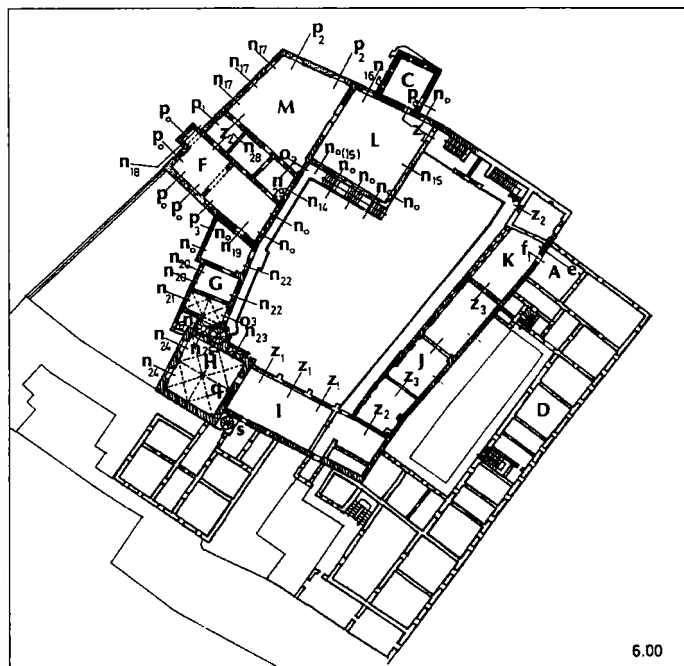
Planşa 3 – Planul primului etaj la +6m.

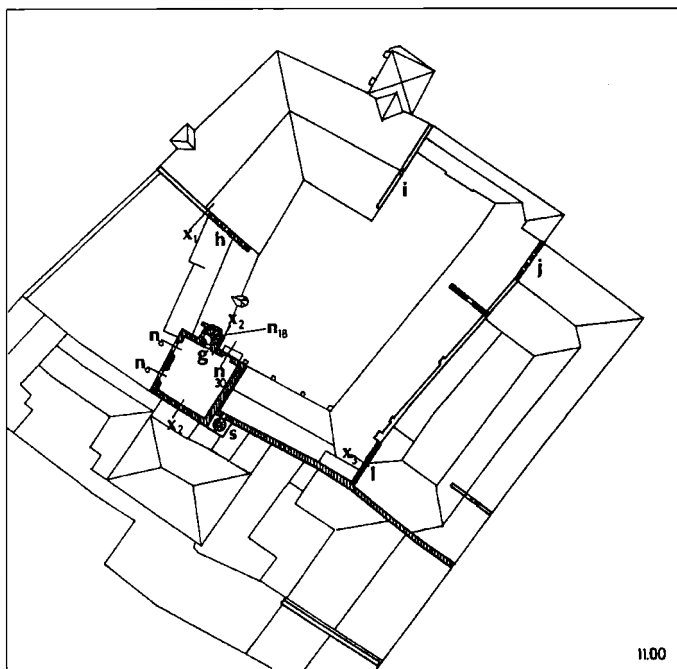
Planșa 4 – Planul podului și ctajului al doilea de la turnul locuință, +1 Im.

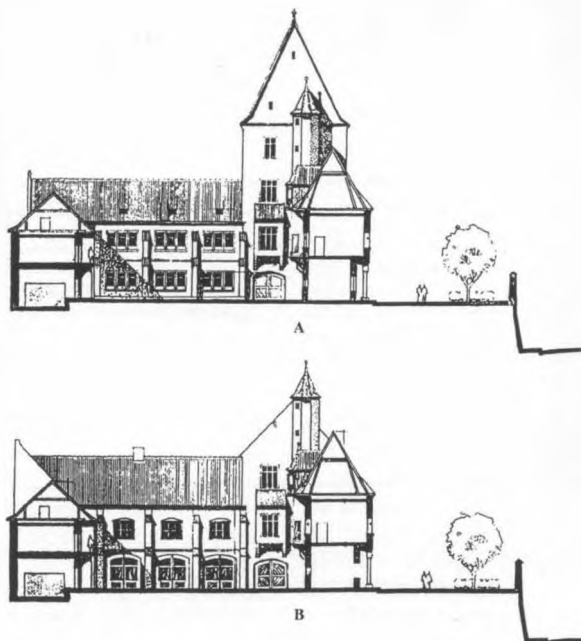
Planșa 5 – Secțiune prin clădirea Primăriei Vechi pe direcția S-E, N-V;
 A – situația după restaurare B – situația înainte de restaurare.

Planșa 5 – Secțiune prin clădirea Primăriei Vechi pe direcția S-E, N-V: A – situația după restaurare; B – situația înainte de restaurare

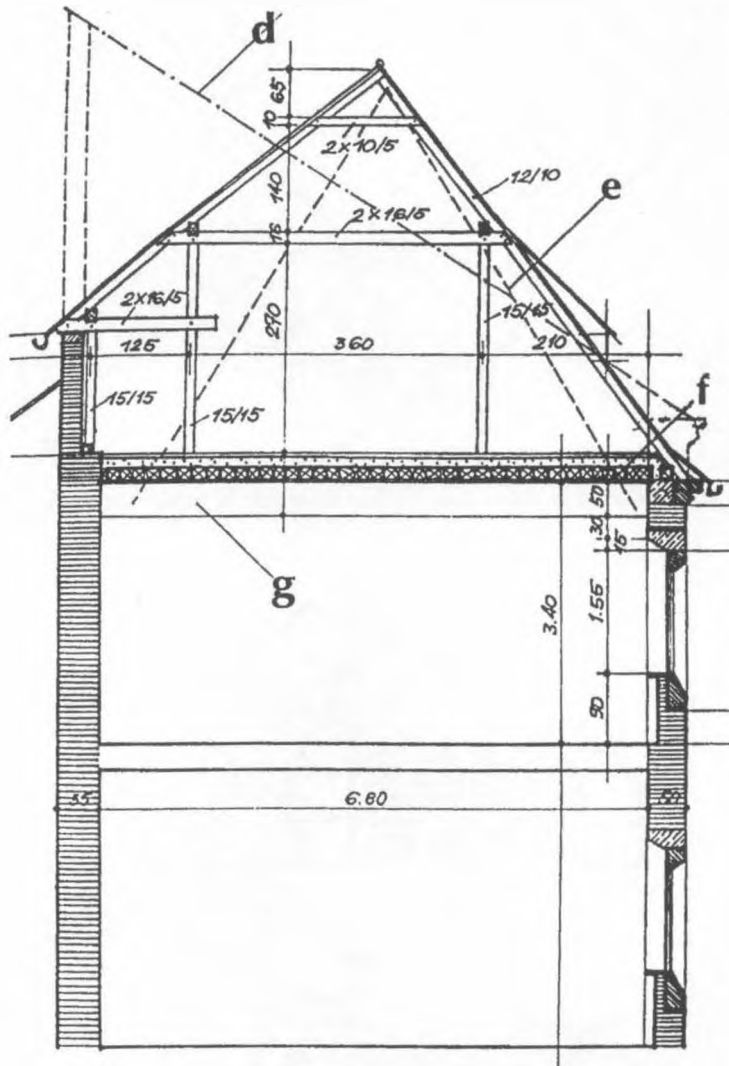
Planșa 6 – Secțiune prin aripa Id – învelitoare de la 1852, e – urme ale frontului gotic, f – grinzile de tavan, g – grinzi de beton.

Planșa 6 – Secțiune prin aripa I: d – învelitoare de la 1852; e – urme ale frontonului gotic; f – grinziile de tavan; g – grinzi de beton

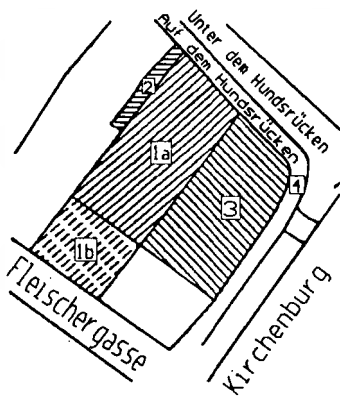
Abb. 1. Struktur der Besitze

1 – Ursprünglicher Besitz (1a – blieb zum Besitz gehörig, 1b – wurde später abgetrennt); 2 – Erste Erweiterung für den Wohnturm; 3 – Anschluß des Großteils der nebenliegenden Parzelle; 4 – Eingliederung des Gäßchens Auf dem Hundsrücken, an der Innenseite der Oberstadtmauer.

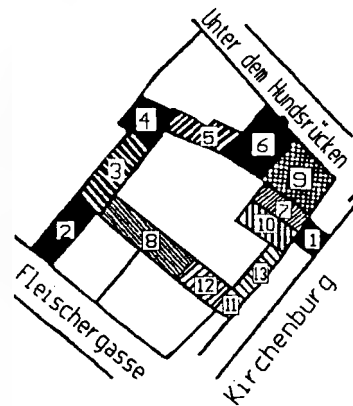
Abb. 2. Erweiterungsetappen

1 Alter Oberstadt-Torturm; 2 – Altes Haus; 3 – Wirtschaftsbau von Altemberger (um 1468); 4 – Wohnturm (um 1470); 5 – Quertrakt (Wohnbau, um 1472); 6 – zweites Haus (vornehmlich Wirtschafts-bau, um 1477); 7 – Wirtschaftsbau (um 1480); 8 – Wirtschafts-bau (Entstehungszeit ungewiß); 9 – Anbau von Lulay (um 1515); 10 – zusätzlicher Anbau (Entstehungszeit ungewiß); 11 – vermutlicher Torturm; 12, 13 – spätere Anbauten.

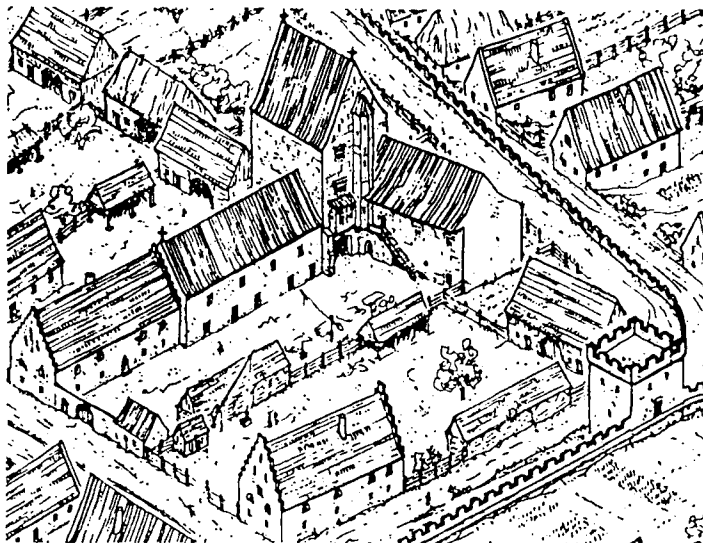
Abb. 3. Das Altenbergerhaus um 1473

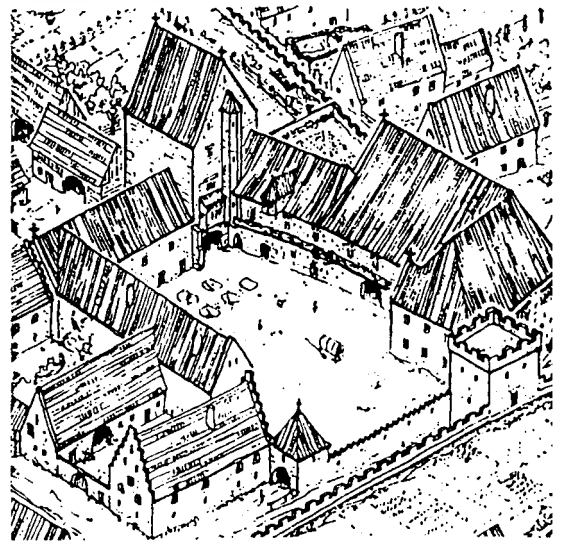
Abb. 4. Das Altembergerhaus um 1525

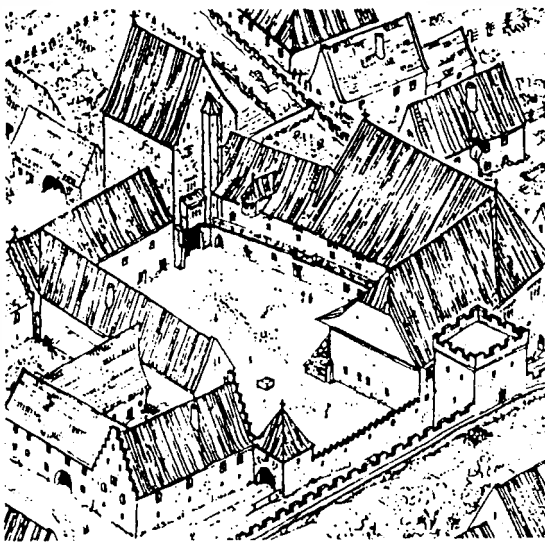
Abb. 5 Das Rathaus um 1600

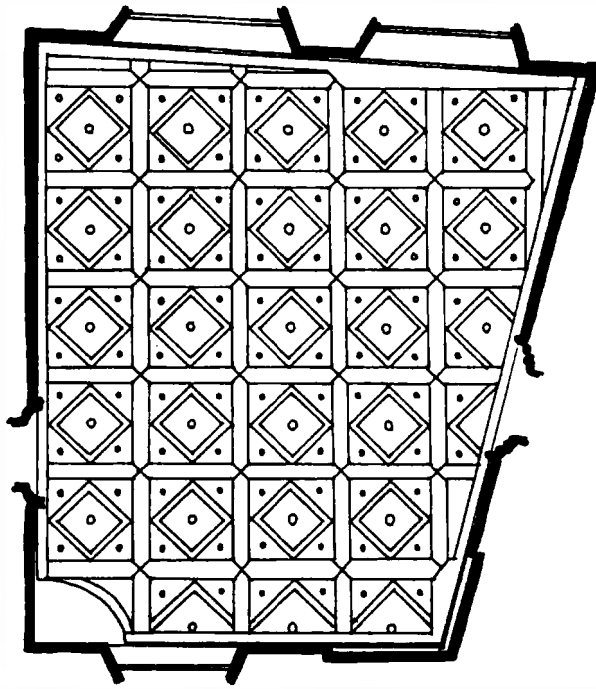
Fig. 1 – Tavanul casetat din Primăria Veche, sfârșitul sec. al XVII-lea – începutul sec. al XVIII-lea. (schema de construcție)

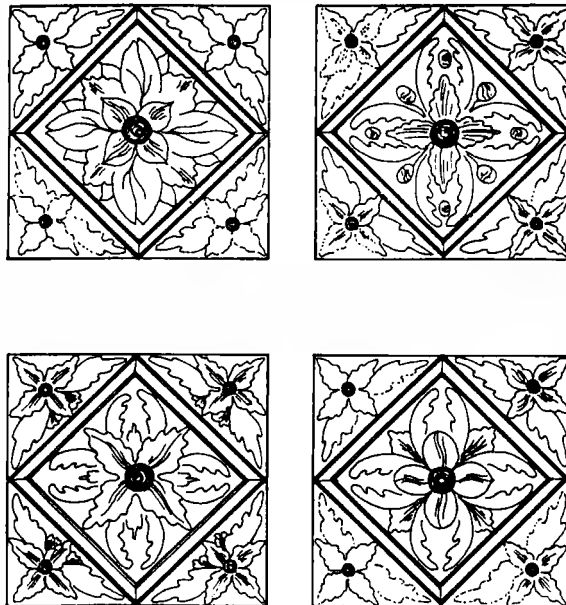
Fig. 2 – Tavanul casetat din Primăria Veche. Ornamentica. (încercare de reconstrucție)

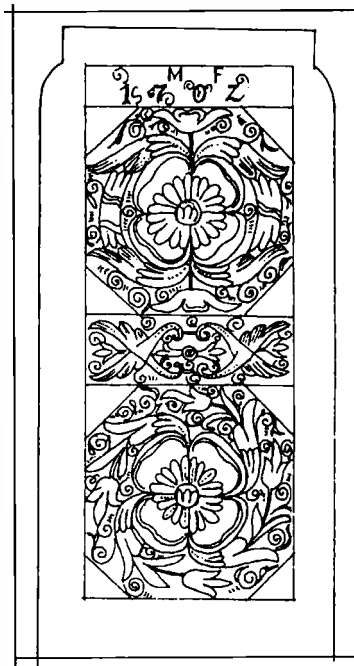
Fig. 3 – Ușă pictată din Primăria Veche (?)

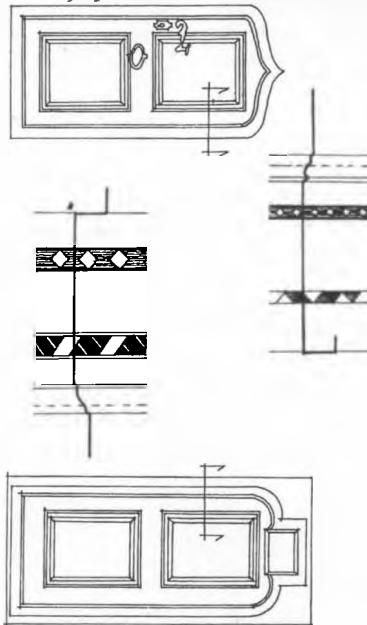
Fig. 4 – Uși din Primăria Veche cu canatul construit în sistem de cadru și tăblii și ornamentală intarsiată. (sfârșitul sec. al XV-lea – începutul sec. al XVI-lea)

Fig. 4. Uși din Primăria Veche cu canatul construit în sistem de cadru și tăblii și ornamentica intarsiată (sfârșitul sec. 15 – începutul sec. 16).

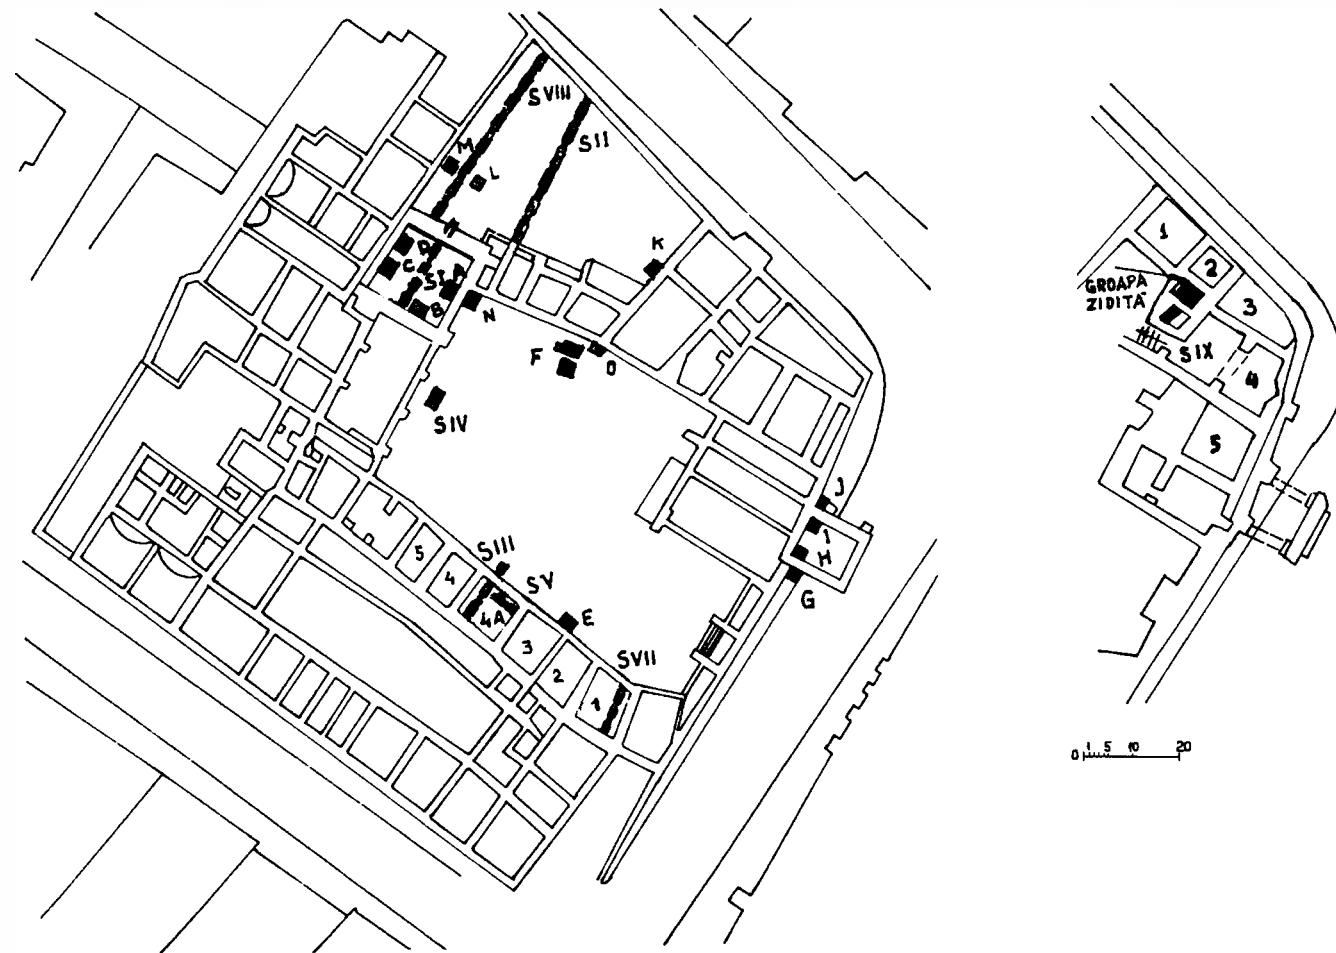
Planșa I – Planul secțiunilor arheologice de la Primăria Veche din Sibiu.

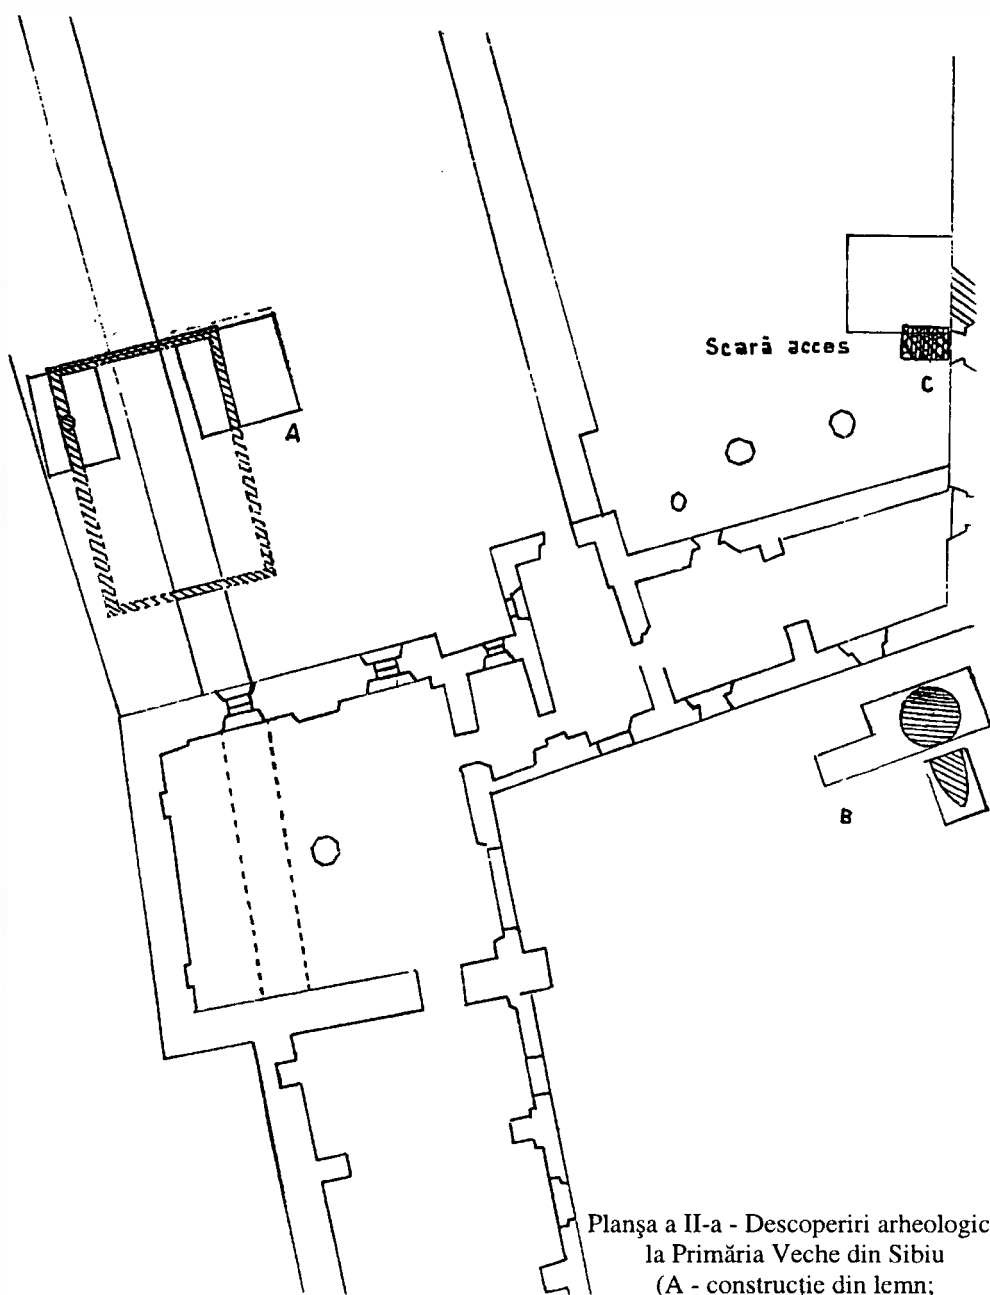
Planșa a II-a - Descoperiri arheologice
la Primăria Veche din Sibiu
(A - construcție din lemn;
B - groapa pentru turnat clopote;
C - scară de acces).

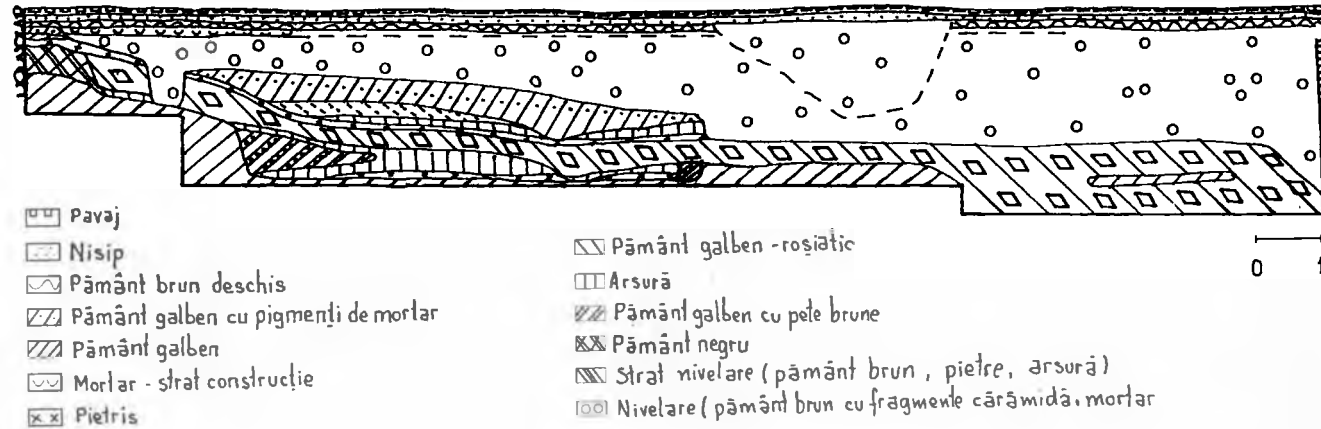
Planșa a III-a - Profilul vestic al secțiunii a VIII-a.

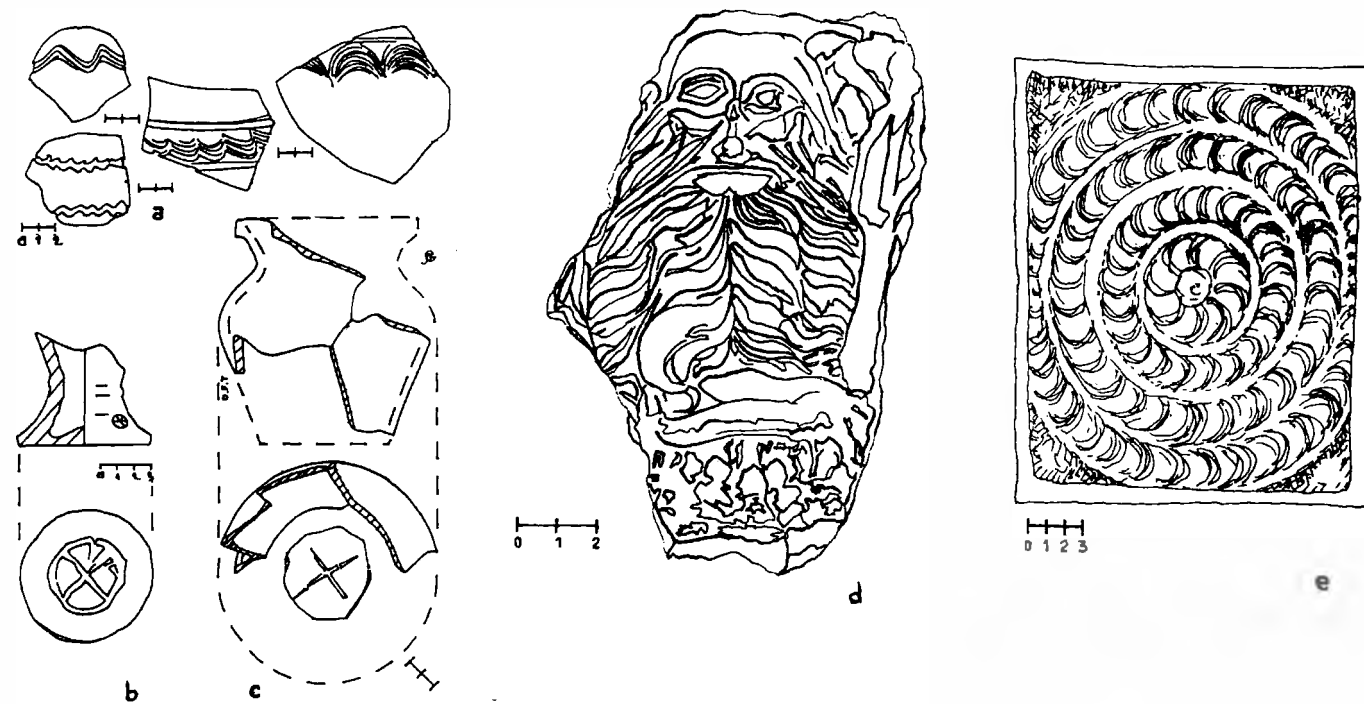
Plansa a IV-a - Ceramică medievală și cahle descoperite la Primăria Veche din Sibiu
 (a - ornamentație aflată pe fragmentele ceramice descoperite în curtea mică;
 b - picior de cană cu semnul meșterului; oală cu semnul meșterului; d,e - cahle cu decor renesanțist.

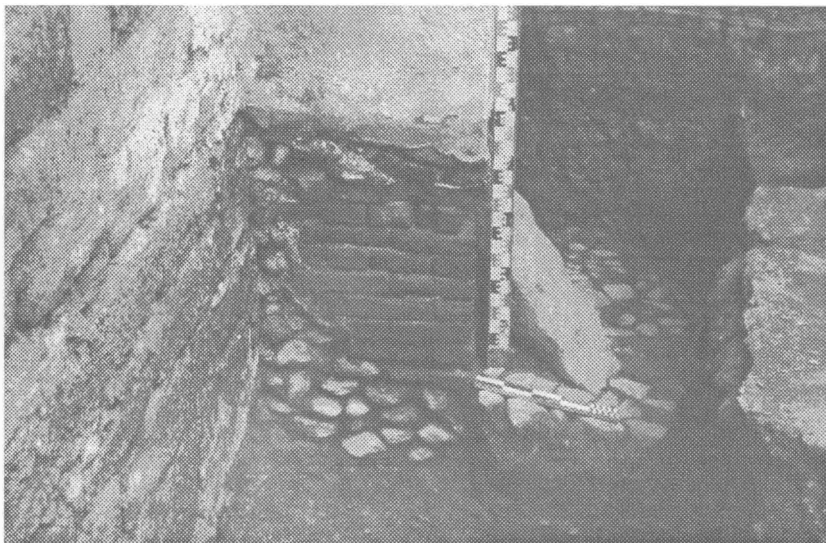
Foto 5

Zidul de incintă adosat turnului exterior format din blocuri de piatră cioplite nu are fundație. Pentru nivelarea terenului au fost folosite cărămizi. Dezvelirea substructiilor turnului a evidențiat lucrări de reparație (Fotografia 5).

Fotografia 5 : Primăria Veche din Sibiu, turnul exterior – reparații cu cărămizi ale zidăriei din piatră.

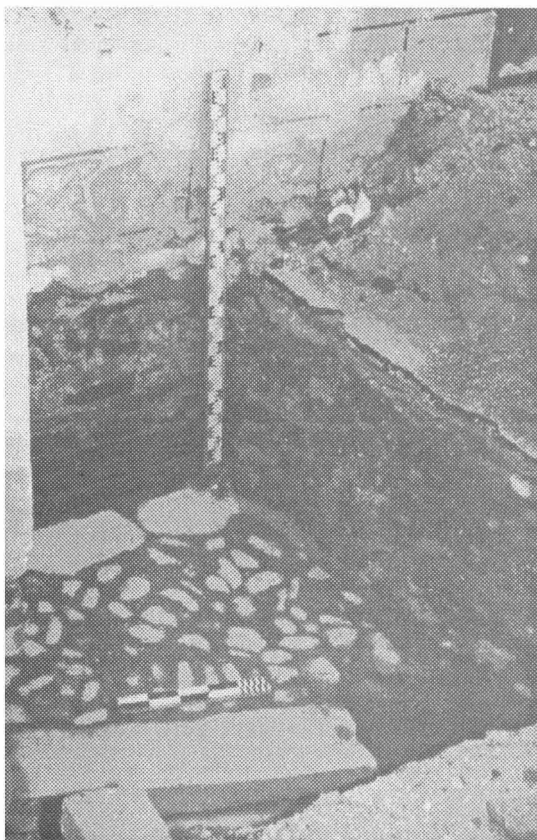
Foto 6

Urmele unui pavaj din pietre de râu au apărut în interiorul turnului adosat clădirii Primăriei Vechi (Fotografia 6).

Fotografia 6 : Primăria Veche din Sibiu, turnul exterior – pavajul din pietre.

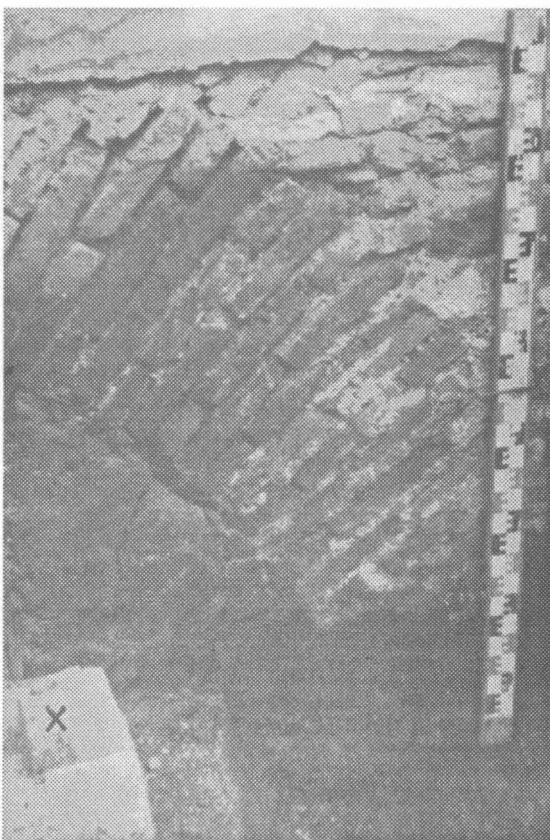
Foto 7

Urmele unei substructii din cărămizi au fost remarcate în malul secțiunii VIII din curtea mică (Fotografia 7).

Fotografia 7 : Arc de descărcare cuprins în fundația turnului-locuință și substrucție din cărămizi (casa anchetatorului?).

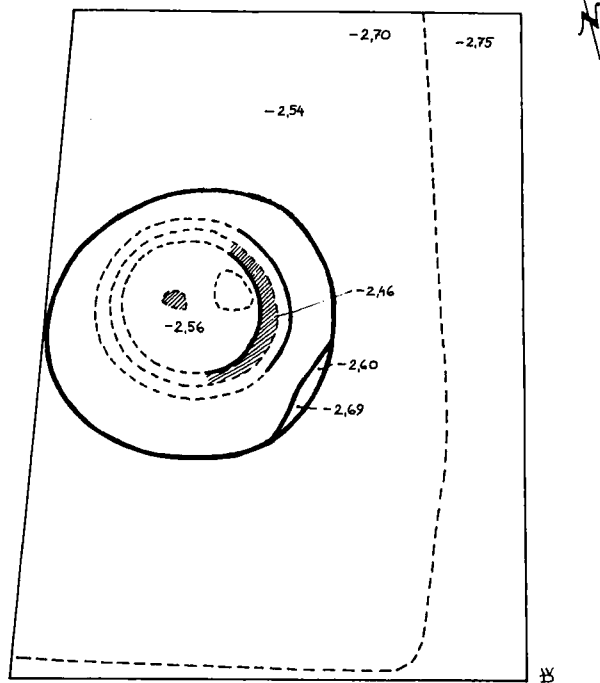
Figure 1 – Schematic drawing of the bottom part of the mould for casting bells from the Old Town Hall, Sibiu, Romania.

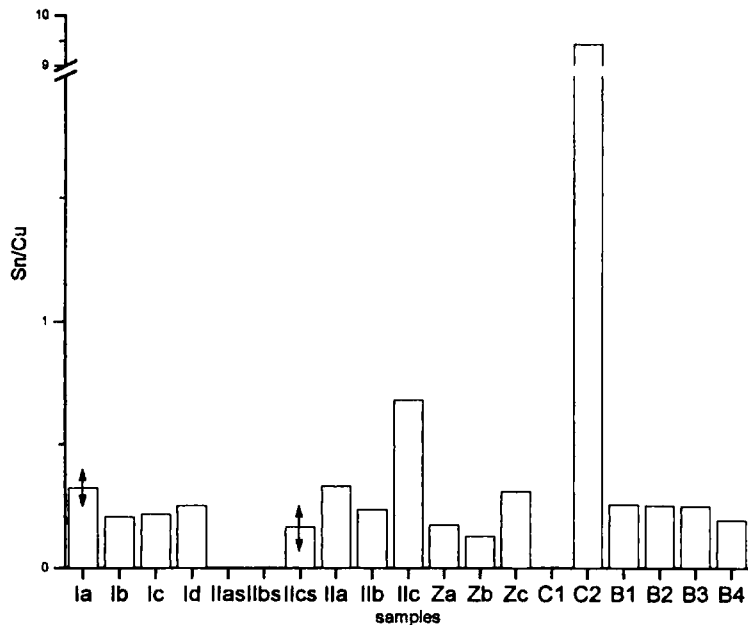
Figure 2 – Ratio of the Sn and Cu concentrations for the two levels, the slag layer and the Transylvanian bells.

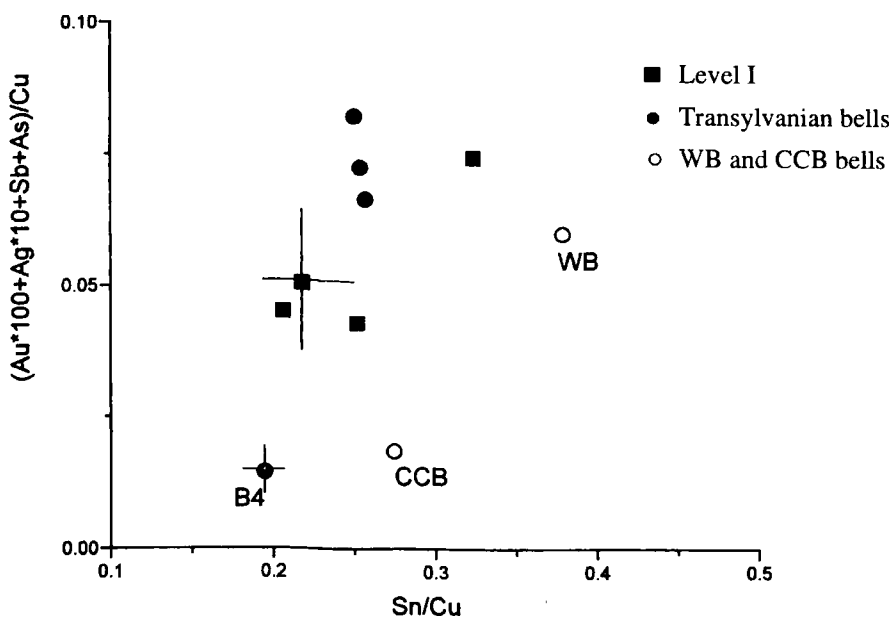
Figure 5 – Diagram of the composed concentration ratio $(Au \cdot 100 + Ag \cdot 10 + Sb + A) / Cu$ versus Sn/Cu concentration ratio for the level I, the Transylvanian bells, the Whitechapel bell (WB) and the Christ Church bell (CCB).

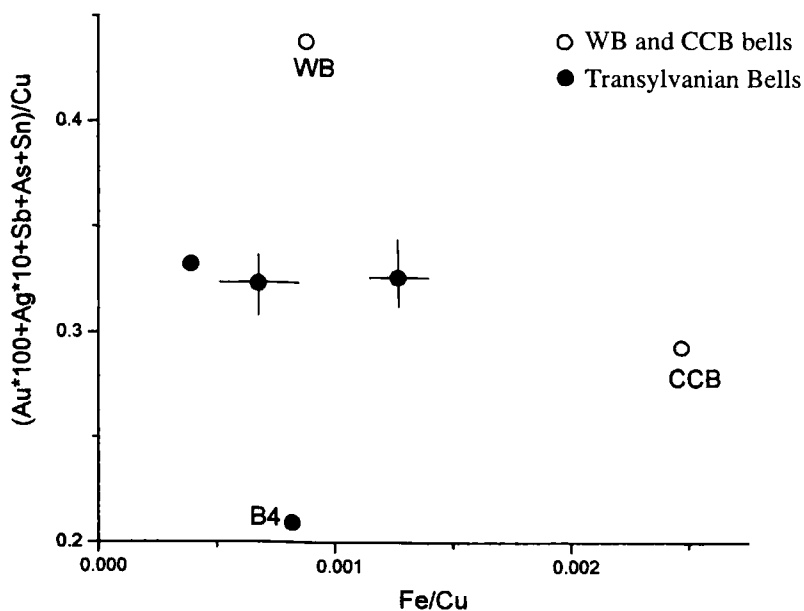
Figure 6 – Diagram of the composed concentration ratio $(Au \cdot 100 + Ag \cdot 10 + Sb + As + Sn) / Cu$ versus Fe/Cu concentration ratio for the Transylvanian bells, the Whitechapel bell (WB) and the Christ Church bell (CCB).

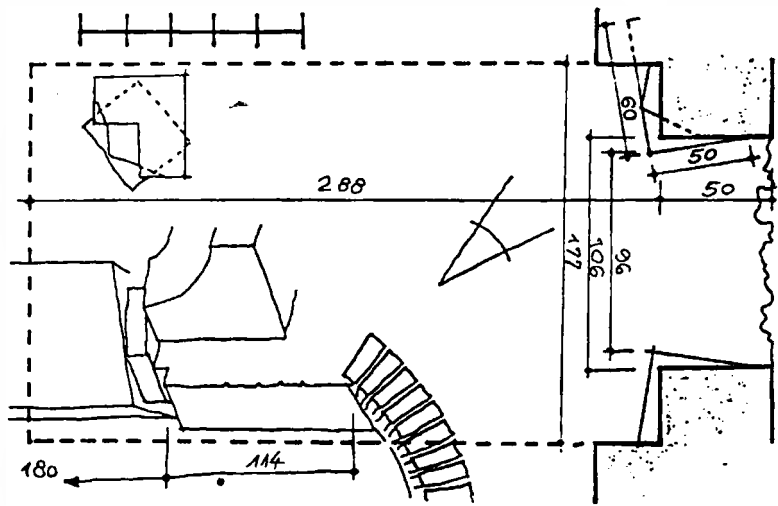
Planșa I - Crematoriul de la Primăria Veche din Sibiu:
modalitate de susținere a pereților (desen executat de arh. Emil Crisan).

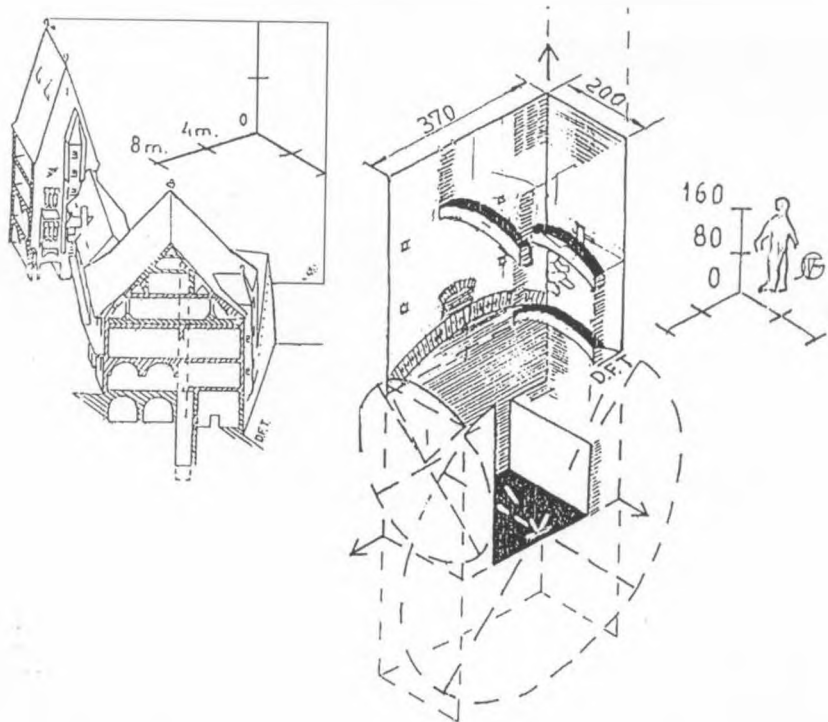
Planșa a II-a - Crematoriul de la Primăria Veche din Sibiu:
proiecție axonometrică a volumelor (desen realizat de Florin D.Toma).

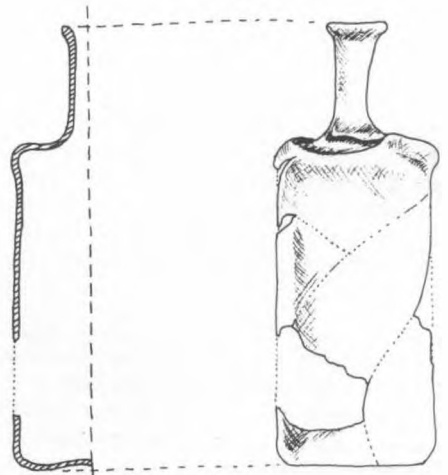
Fig. 6

- *Butelii pentru farmacie* (15 buc.) apar menționate, în inventarele glăjăriei de la Porumbacu de Sus, sub denumirea „*flasculi pro medicamentis conservandi*“, iar capacitatea lor este măsurată în optimi („*octalium*“). Prezintă dimensiuni variate, ele putând fi clasificate de noi în butelii mari cu diametrul bazei de 10/8 cm și înălțimea de 15/16 cm și butelii mijlocii cu diametrul bazei de 9/8 cm și înălțimea 16 cm. Toate aceste butelii au corpul prismatic, formele sunt pătrate sau dreptunghiulare, cu fete hexagonale și octogonale. De asemenea, gâtul și gura buteliilor evidențiază diferențieri morfologice, de la un gât ușor înalt și evazat la gâtul scurt, cilindric cu inel. Toate aceste piese au fost suflate la țevă în glăjăria de la Porumbacu folosindu-se sticlă de pădure colorată verde, verzuie sau albăstruie (Fig. 6).

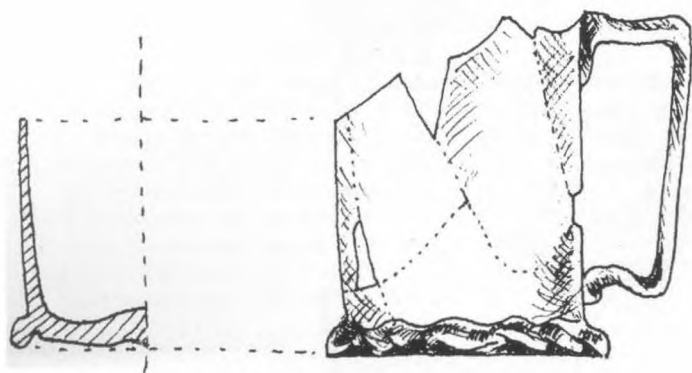
Fig. 8

- *Sticle pentru oțet tip „ciorchine“* (14 buc.) prezintă ca formă specifică corpul cilindric cu toartă mică sau nu aplicată pe umăr; elementul distinct în morfologia piesei este suprafața striată în pătrate mici, numită în inventarele din epoca „ciorchine“ (Fig. 8) sau suprafața canelată vertical, ambele decoruri fiind realizate în relief prin suflare directă în forme. Aceste sticle au același gât cu efect onomatopoeic gălgăit, aspect care ne îndreptățește să le încadrăm tipologic în seria pieselor de sticlă lucrate la sfârșitul sec. al XVII-lea și începutul sec. al XVIII-lea ca și sticlele pentru băutură, flacoane, carafină.

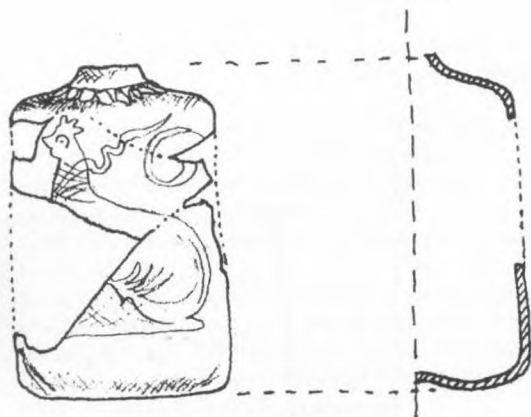
Fig. 9

În săpăturile de la Primăria Veche s-au identificat câteva pahare de acest tip, chiar un fragment cu inscripție în limba germană (*Er hat...*), fapt care ne îndreptățește să considerăm că au fost lucrate de meșteri nemți veniți din ateliere de sticlă din centrul Europei, Germania sau Boemia. Este vorba de un pahar de petrecere cu picior și talpă din seria formelor bachice mult uzitate în perioada barocului, tip „*Willkommen*” cu text gravat, un îndemn la băut și veselie; în această categorie intră și paharele incolor scunde, cilindrice sau ușor evazate cu caneluri verticale realizate în formă de „optic” (denumirea unei forme de suflat), datate în jurul anului 1700. De asemenea, un flacon de toaletă, pictat la rece, reprezintă o bogată compoziție florală cu păsări (păun?), realizată de o mână talentată, foarte sigură în executarea desenului, prețiozitatea evidentă indicând destinația lui către patricienii bogați din Sibiu (Fig. 9).

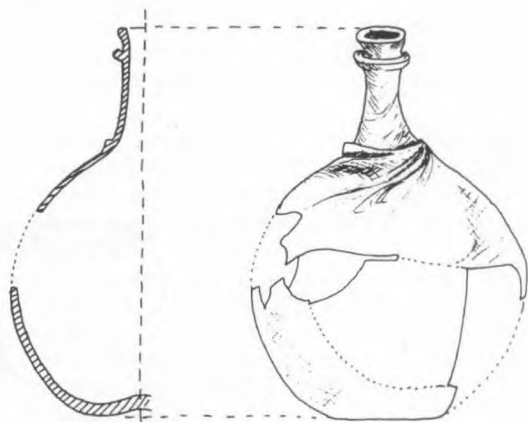
Fig. 11

O altă varietate morfologică este reprezentată de sticlele cu gât înalt cu inel circular la gură, având forma de butelcă ușor aplatizată, de culoare galben-brun (mangan); (Fig. 11).

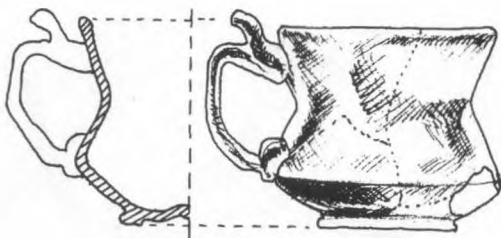
Fig. 12

b) *Cana mică cu toartă* este un exemplu de sticlă rară numită „*calcedonio*”¹² pentru că imită agatul, o piatră semiprețioasă cunoscută prin decorul marmorat roșu rubin-verde. Corpul este bitronconic, gâtul larg de formă cilindrică, baza, de asemenea, este marcată printr-un inel, iar toarta arcuită este prevăzută cu un buton realizat plastic la cald. Ca și precedentă face parte din același vocabular decorativ *à la facon de Venise* (Fig. 12).

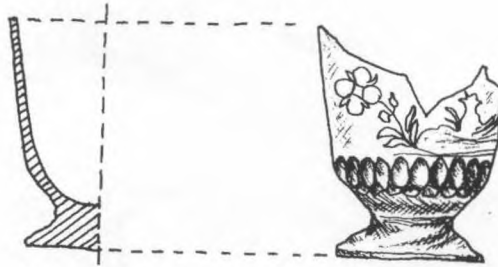
Fig. 14

— *Pahare* (16 buc.) vin să confirme, prin numărul lor, frecvența folosirii lor de către Primărie pentru oaspeții de seamă ai Sibiului. Se diferențiază o primă categorie, paharele cu picior și talpă realizate din „sticlă de pădure”, unul cu corp tronconic, celălalt în formă de caliciu (cupa) cu picior și talpă înaltă concavă care amintește de apartenența la sticla venețiană, considerate de noi forme stilistice anterioare sec. al XVII-lea (Fig. 3–4). În schimb, celelalte pahare sunt din sticlă incoloră numite impropriu „*crystallo*”, au corpul conic cu talpă și picior răsucit *à la facon de Venise*. Alături de acestea, o categorie aparte o formează paharele mici cilindrice cu suprafață netedă sau la gură ușor evazate, cu caneluri verticale realizate în „optic” sau un decor geometric discret gravat la buză. Piese respective le încadrăm ca datare în prima jumătate a sec. al XVIII-lea (Fig. 13–16).

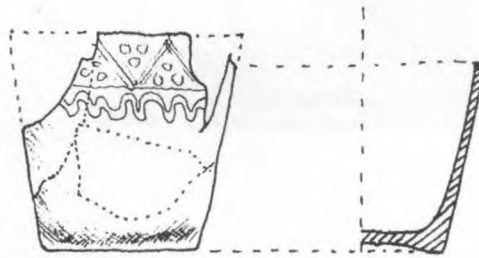
Fig. 15

O mare parte din materiale sunt decorate cu incizii sau sunt imprimate; ceramica fină este de culoare maro deschis sau roșiatică, cu nisip și mică în compoziție. Suprafața este, în general, aspră, doar ușor netezită. Unele forme pot fi reconstituite grafic; astfel, un tip de vas întâlnit este cel globular, cu gât scurt, conic. Un fragment este decorat cu trei rânduri de ovale, cu impresiuni plasate vertical și cu mici incizii pe margine (fig. 13); tipul nu este frecvent, dar are analogii în „Nispărie“, la Brateiu⁸. Este probabil ca un fragment cu incizii largi și adânci, cu un motiv ornamental vertical sub formă de os de pește și cu o bordură crestată (fig. 15) să fi aparținut unui vas similar⁹.

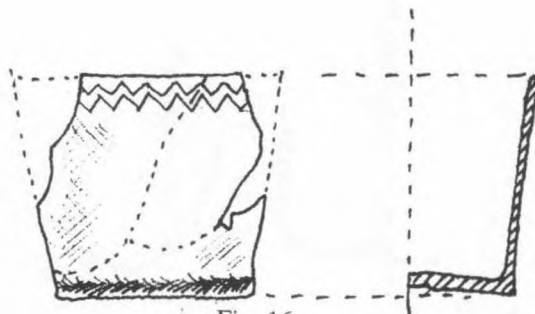
Fig. 16

O a doua formă este reprezentată de diferite cioburi; ele provin de la oale cu buzele evazate spre exterior și sunt decorate cu rânduri de impresiuni sub buză, uneori urmate dedesubt de incizii oblice, adânci (fig. 16–18)¹⁰.

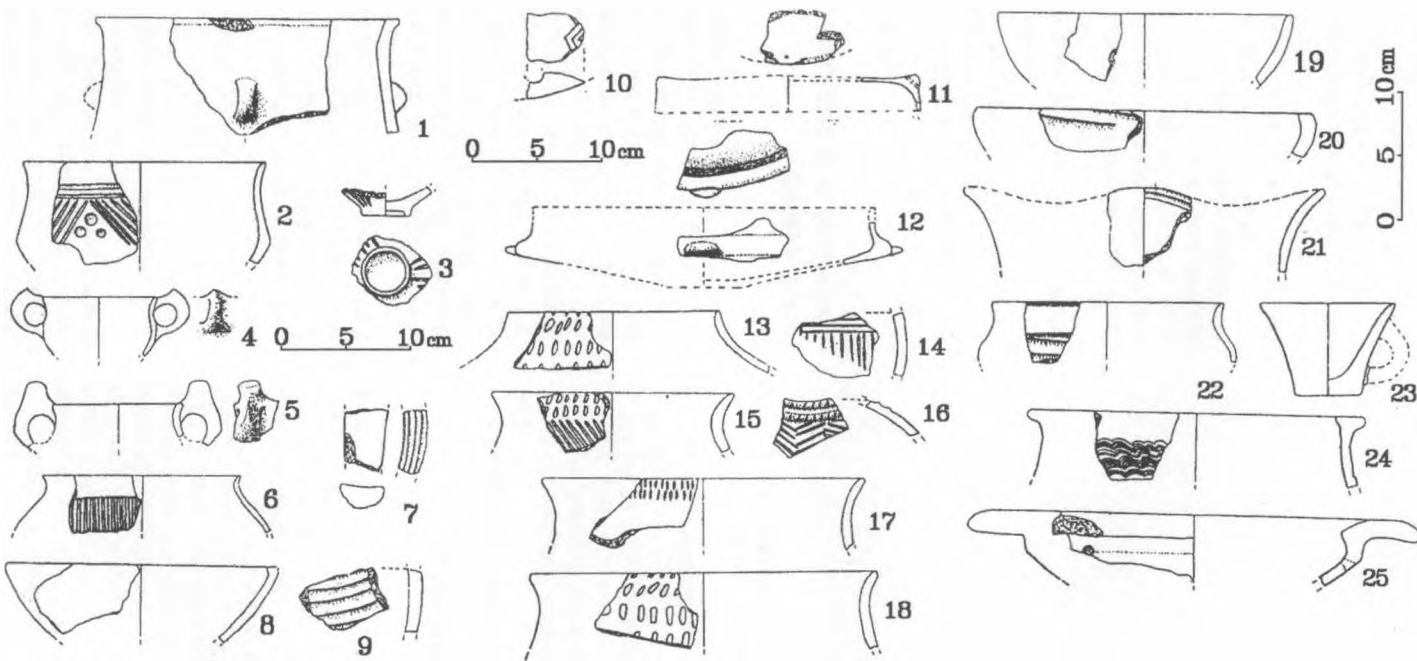
Planșa I – 1 ceramică aparținând culturii Wietenberg; 2–6 ceramică aparținând culturii Noua; 7–9 ceramică Hallstatt B; 10 fragment de topor; 11–12 ceramică aparținând culturii Petrești (faza A–B/B); 13–18 ceramică aparținând culturii Coțofeni (faza I); 19–22 ceramică Hallstatt B; 23–25 ceramică dacică.

- Planșa 1: 1: ceramică aparținând culturii Wietenberg;
2–6: ceramică aparținând culturii Noua;
7–9: ceramică Hallstatt B;
10: fragment de topor;
11–12: ceramică aparținând culturii Petrești (faza A–B/B);
13–18: ceramică aparținând culturii Coțofeni (faza I);
19–22: ceramică Hallstatt B;
23–25: ceramică dacică.

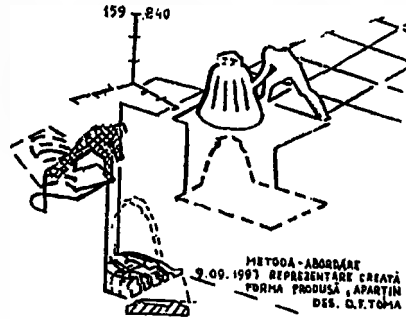
Planșa I – Instalația pentru turnat clopote descoperită în curtea clădirii Primăriei Vechi din Sibiu (perspectiva volumetrică).

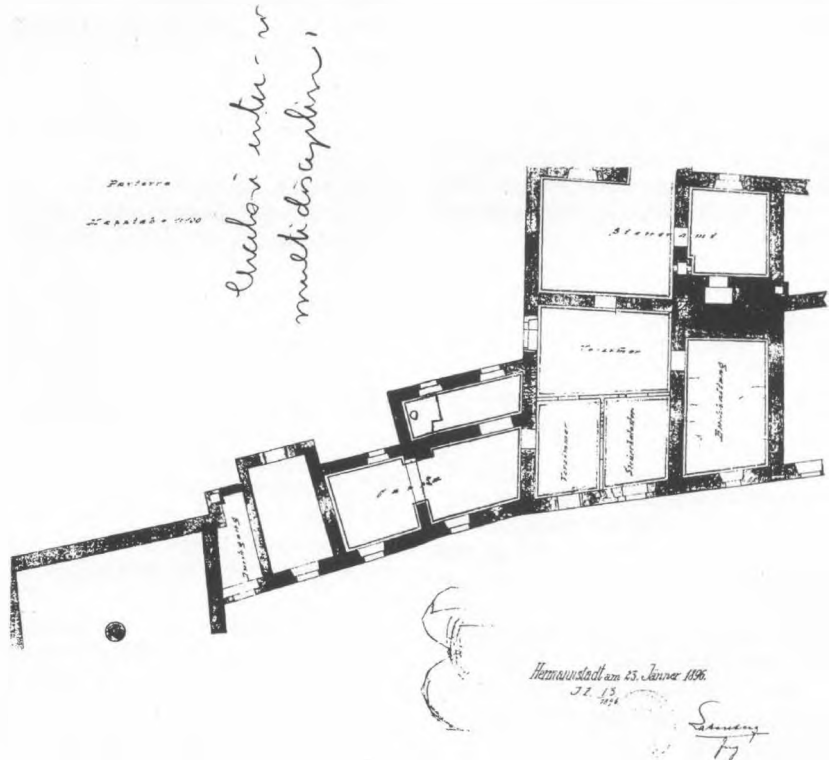
Planșa a II-a -- Planul clădirii Sibiului în 1896 (fragment). Planul făcea parte din proiectul de restaurare a clădirii.

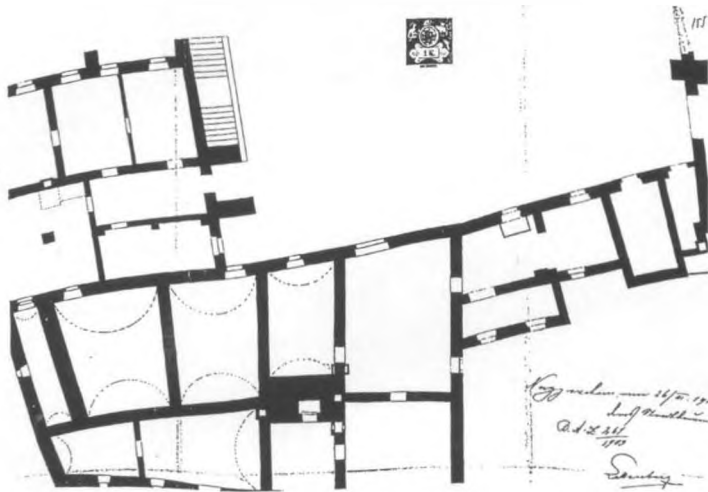
Planșa a III-a – Planul clădirii Primăriei Sibiului în anul 1906 (fragment).
Planul făcea parte din proiectul de restaurare a clădirii.
