# **MONUMENTELOR ISTORICE**

# **BULETINUL**

**COMISIEI NAȚIONALE  
A MONUMENTELOR, ANSAMBLURILOR  
ȘI SITURILOR ISTORICE**

**Nr. 1-4/1999**

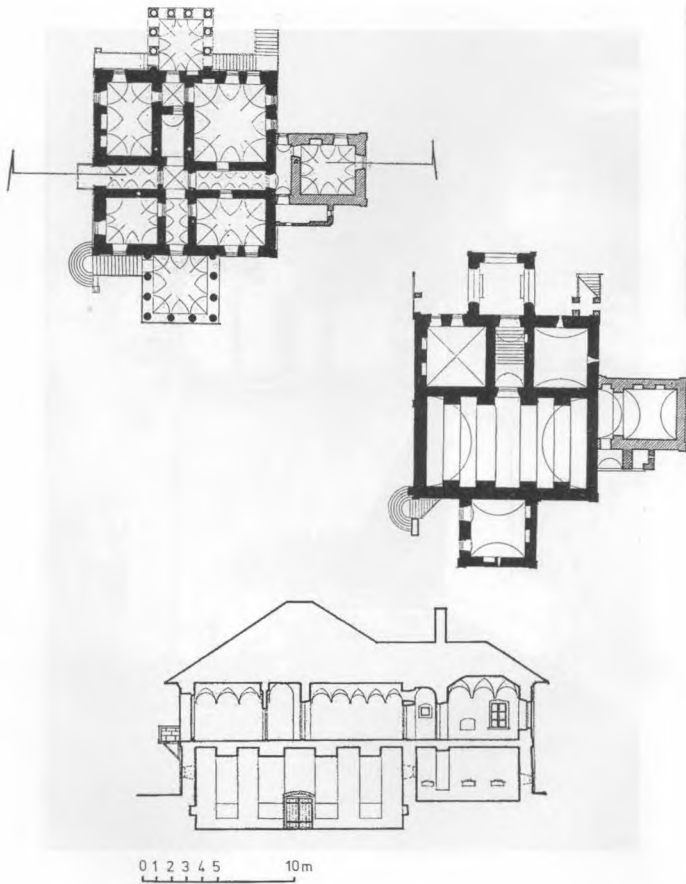
*Coșofenii din față, planuri și secțiune (după Gr. Ionescu)*

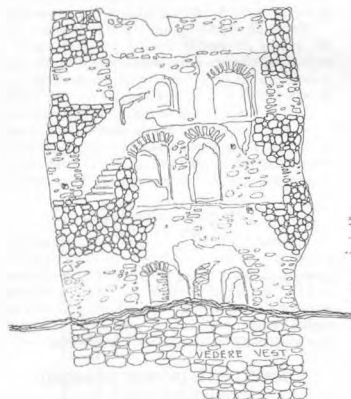
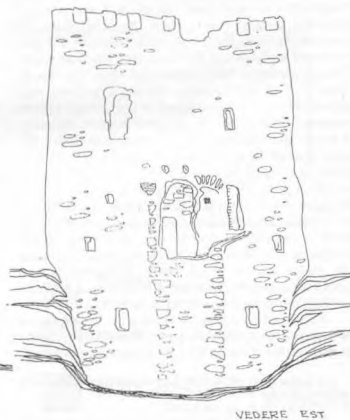
Planșa IV. Turnul Spart, planurile parterului și etajului întâi

Planșa V. Turnul Spart, vedere de la vest și est (releveu de arhitect Emil Crișan)

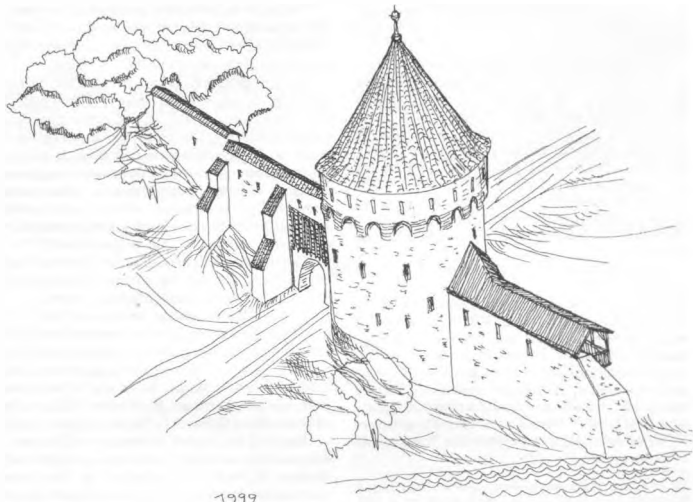
Planșa VII. Fortificația Turnul Spart, propunere de reconstituire (arhitect Emil Crișan)

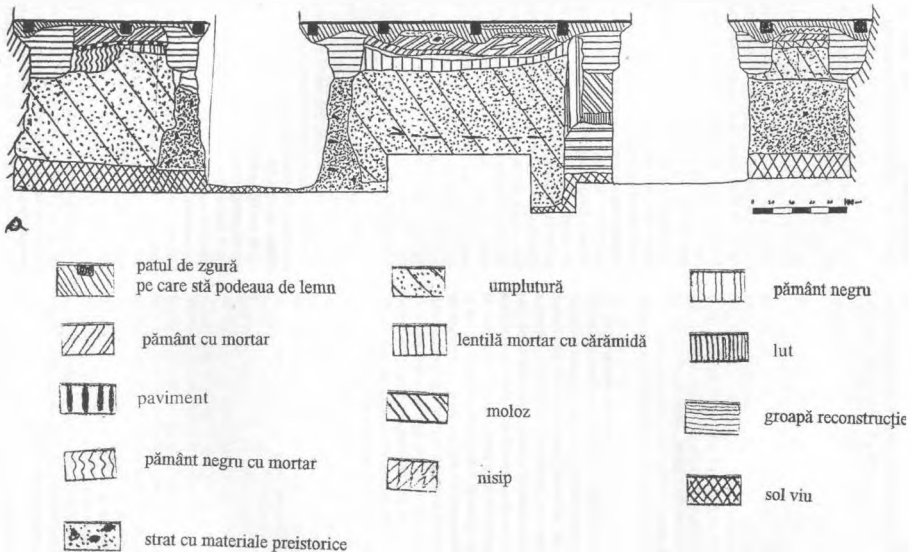
Pl. I: Bisenca „Sf. Nicolae” din Hunedoara – cercetări arheologice

a) Profilul nordic al secțiunii I

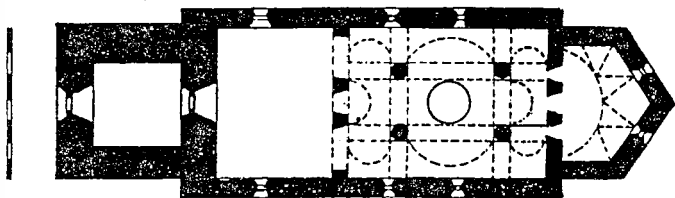
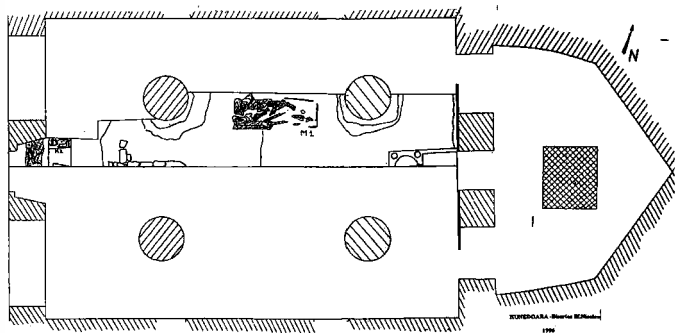
Pl. a II a) Biserica Sf. Nicolae din Hunedoara – plan  
b) Biserica Sf. Nicolae din Hunedoara: secțiunea I – plan.

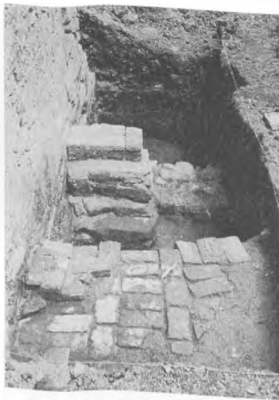
5. Caseta C I – pavaj cu cărămizi hexagonale

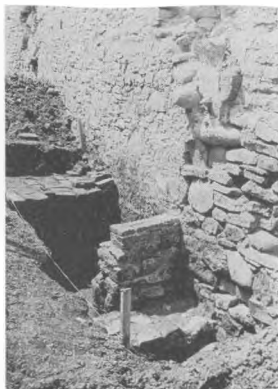
8. Caseta C II – dublare cu cărămidă a zidului despărțitor dintre curți

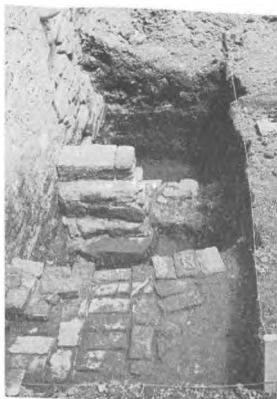
7. Caseta C II – zid despărțitor adosat incintei vestice și pavaj cu cărămizi dreptunghiulare

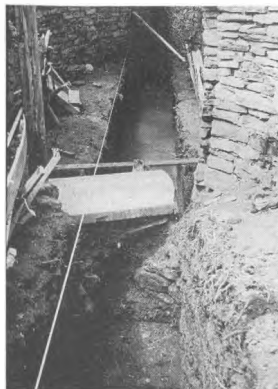
11. Secțiunea S I – Lespede de piatră  
din ancadramentul intrării și temelie a cortinei

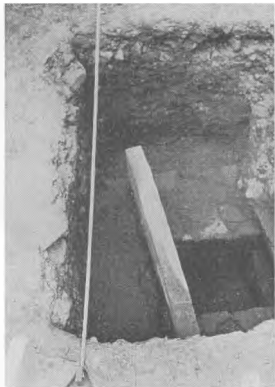
21. Caseta V VII – vedere asupra canalului colector

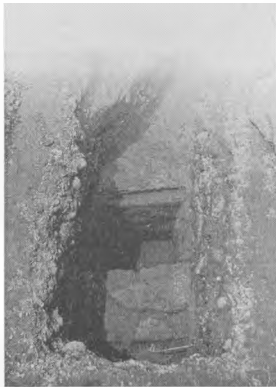
23. Caseta C VIII – vedere asupra canalului colector

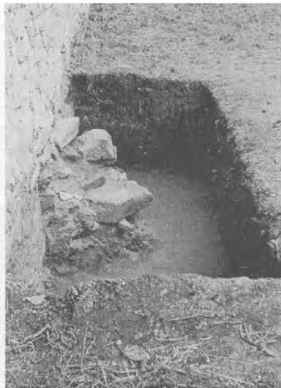
25. Caseta C III – vedere asupra vechiului zid de incintă

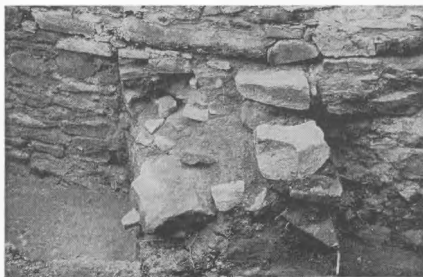
26. Caseta C III – vedere asupra vechiului zid de incintă

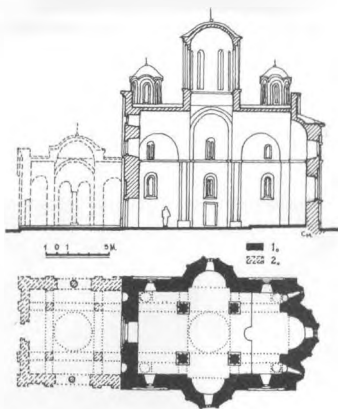
2. Serbia, Valea Moravei, Biserica Lazarîța.  
Plan și secțiune.

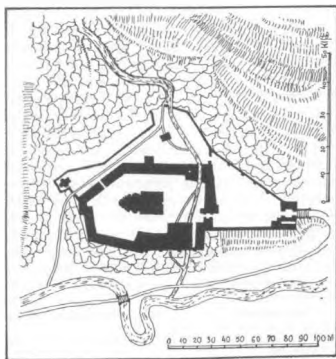
7. Ansamblul mănăstirii Tismana la 1730. Plan.

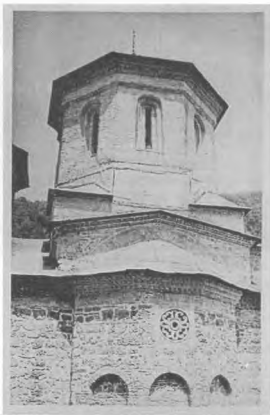
8. Tismana. Biserica. Rozășă și finde ale absidei de sud.

În anul 1743 au fost executate rozazele de piatră ajurată din axul absidelor laterale <sup>32</sup> (fig. 8). Mergând pe firul istoriei monumentului, aflăm că serioase distrugereri au suferit atât mănăstirea, cât, mai ales, biserica, în timpul războiului dintre turci și austrieci din anii 1787–1791, urmate imediat de reparații încheiate în 1798 <sup>33</sup>. După mai bine de două decenii, în anul 1821, Tudor Vladimirescu folosește întăriturile Tismanei ca una din bazele de rezistență a pandurilor răsculați împotriva orânduirii statului <sup>34</sup>.

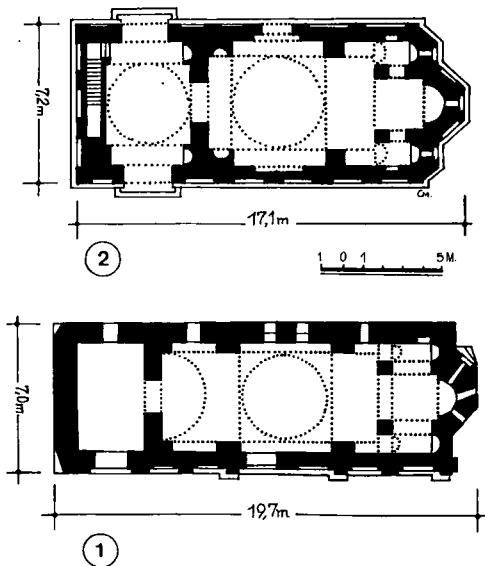
10. Bisericile de la: 1. Stanimaka (Asenovgrad); 2. Sf. Arhangheli din Messembria. Planuri.

ambele datate în jurul anului 1300<sup>51</sup> (fig. 10 și fig. 11). Toate cele trei lăcașuri prezentau, totodată, și câte o pereche de pilaștri adosați laturilor de sud și de nord ale naosului, în scopul susținerii arcelor pe care se descărca turla. Cele două detalii menționate – atât perechea de stâlpi din zona de est, cât și pilaștrii adosați laturilor lungi ale naosului – ilustrează, de asemenea, o preluare a tipului cruciform de biserică cu puncte libere de sprijin a turlei, însă într-o altă variantă decât cea a bisericilor din grupul Raška, realizate de meșterii sârbi pe Valea Moravei. Firește, după cele două particularități amintite, judecând simplist, biserica Tismanei ar putea fi apreciată ca rezultat al transpunerii mecanice a unuia dintre monumentele bulgărești menționate, căruia i s-au

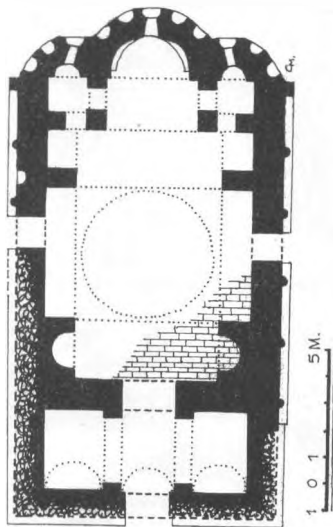
11. Biserica nr. 2 din Červen (Bulgaria). Plan.

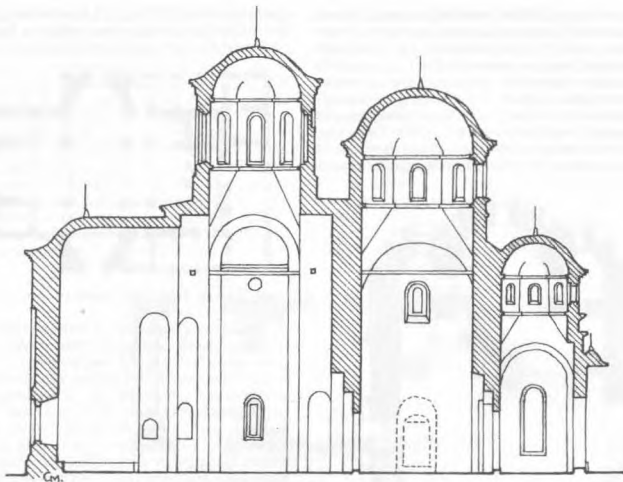
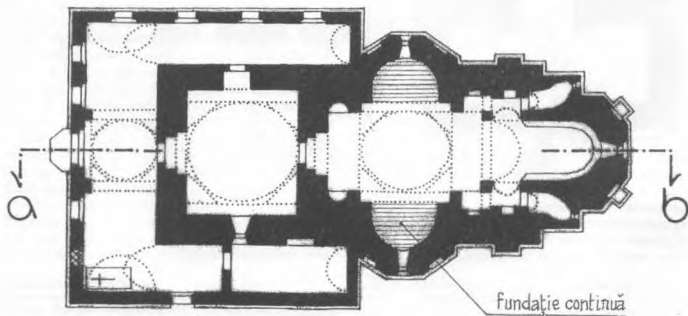
13. Mănăstirea Tismana. Biserica. Plan și secțiune.

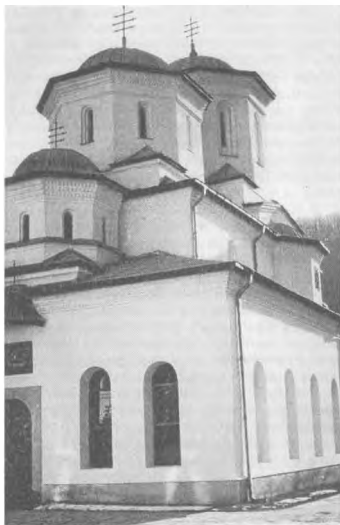
14. Tismana. Biserica.  
Vedere după refacerea pridvorului.

valoare deosebită. Din inițiativa Mitropoliei Olteniei, exonartexul a fost refăcut în anul 1983, după imaginile oferite de izvoarele iconografice, cu avizul forurilor de specialitate<sup>56</sup> (fig. 14).

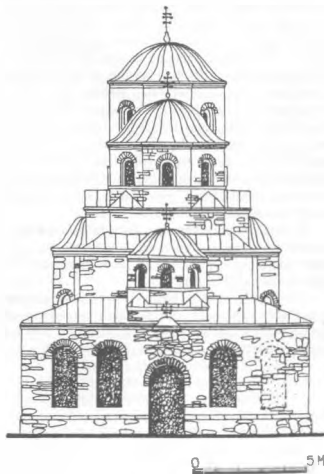
15. Mănăstirea Tismana. Fațada de vest a bisericii.

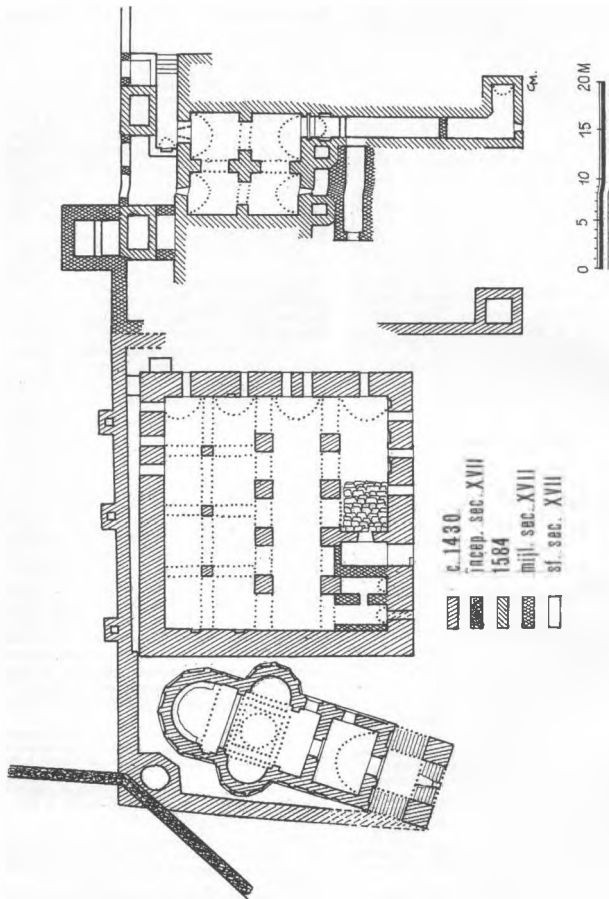
Fig. 1. Târgoviște. Casele domnești, plan la nivelul beciurilor (după arh. dr. Cristian Moisescu)

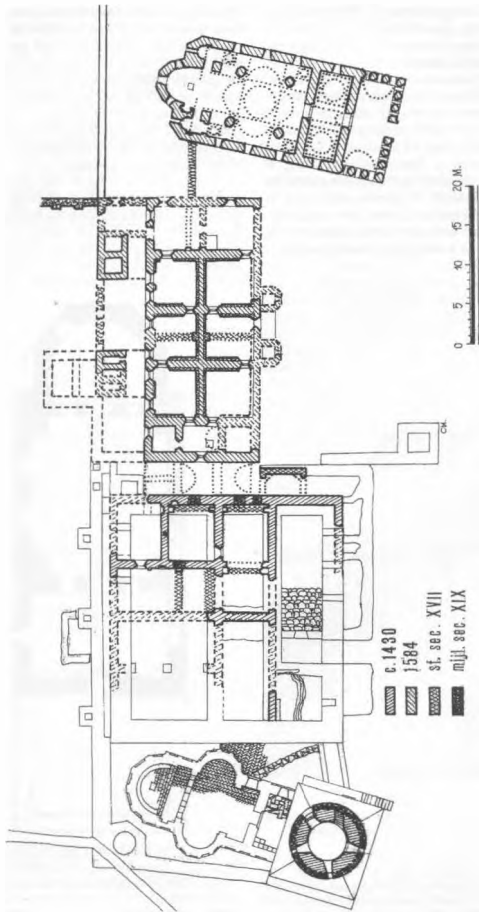
Fig. II. Târgoviște. Casele domnești și monumentele alăturate, plan la nivelul parterului (după arh. dr. Cristian Moiescu)

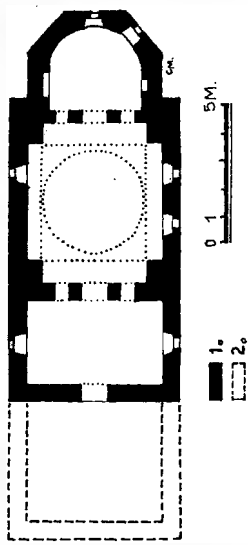
Fig. IV. Curtea de Argeș. Biserica Botușan (după arh. dr. Cristian Moisescu)  
1. 1584 (Petru Cercel) cu refaceri 1641–1658  
2. 1819

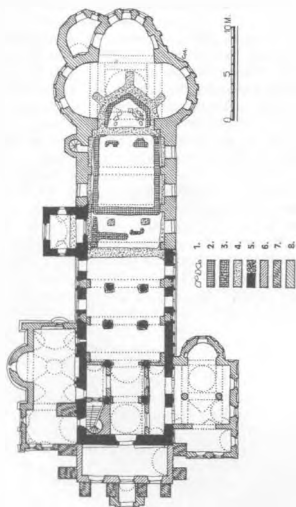
Fig. V. Brașov. Biserica Sf. Nicolae din Șcheii (după arh. dr. Cristian Moisescu).

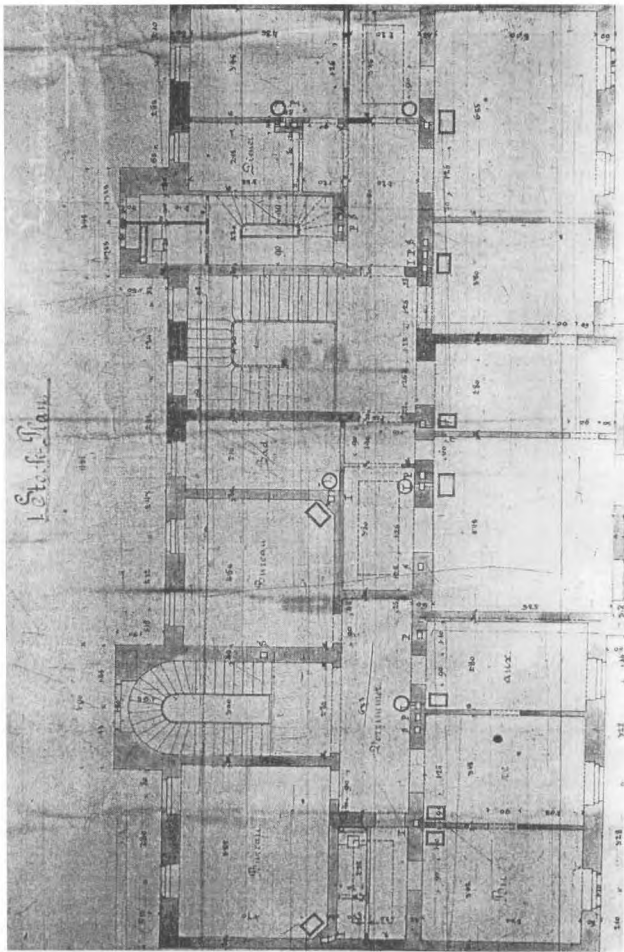
5. 1884 - Plan etaj - planșe pentru autorizație legală (semnate arh. J. Hindetz)

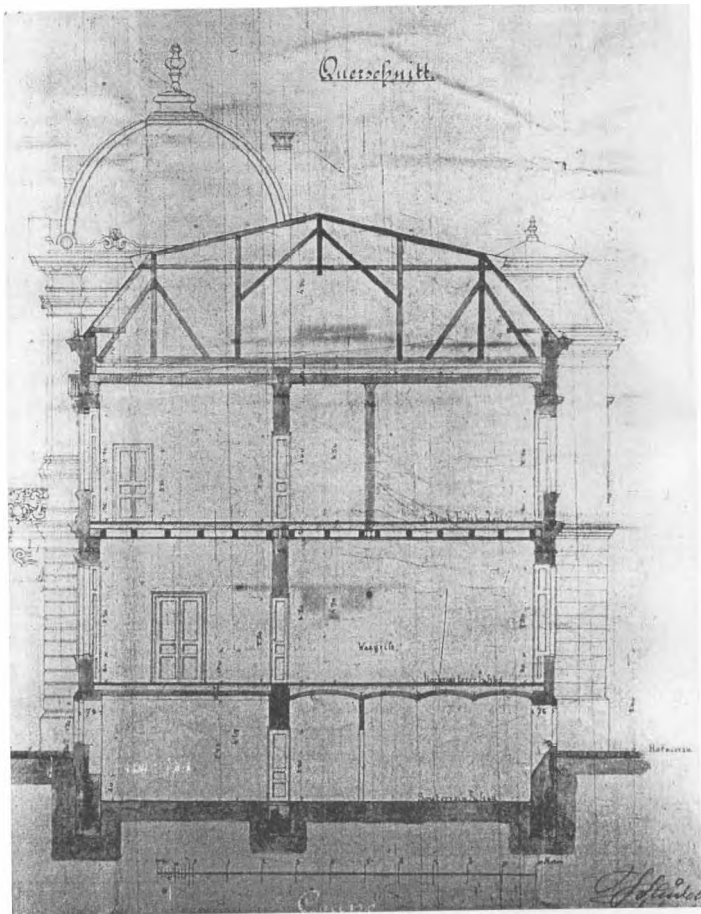
6. 1884 - Secțiune transversală - planșe pentru autorizație legație (semnate arh. J. Hindetz)

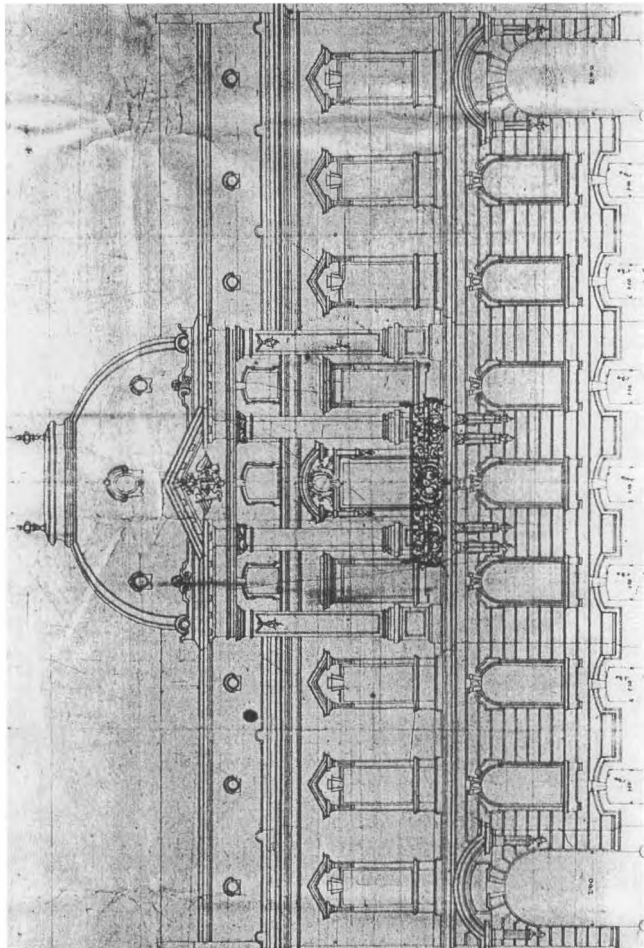
1884 -- Fațadă principală -- planșe pentru autorizație legală (semnate arh. J. Hindeiz)

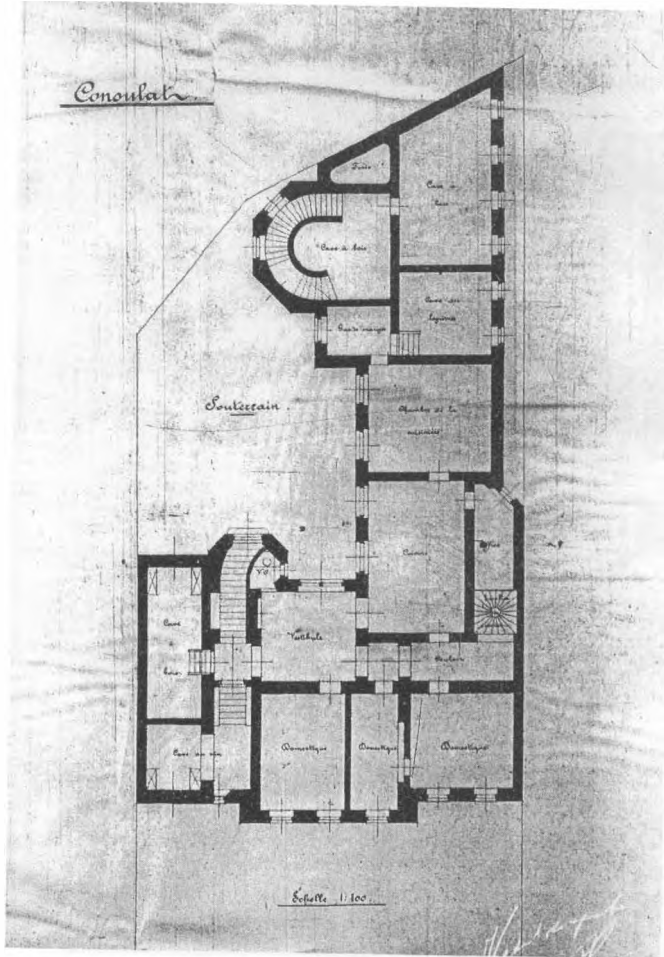
8. 1984 - Plan subsol - planșe pentru autorizație Consulat (planșuri neșeminate)

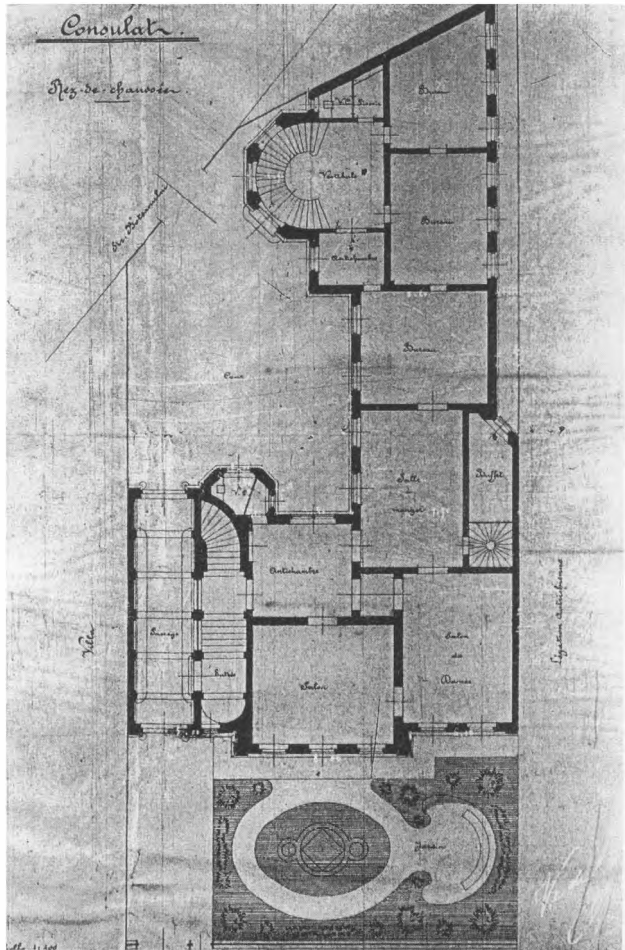
Fig. 1884 – Plan parter – planșe pentru autorizație Consulat (planuri neșemnate)

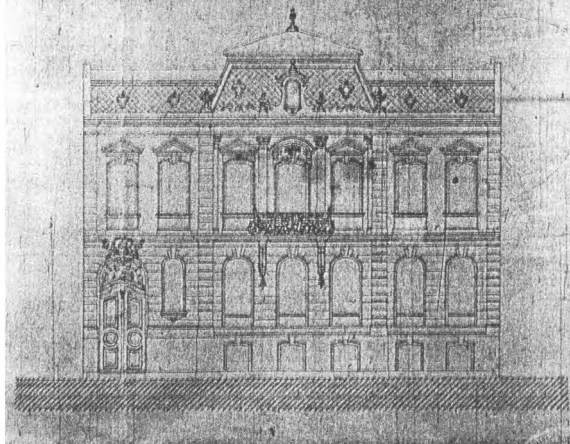
11. 1884 – Fațadă principală – planșe pentru autorizație Consulat (planuri neșemnate)

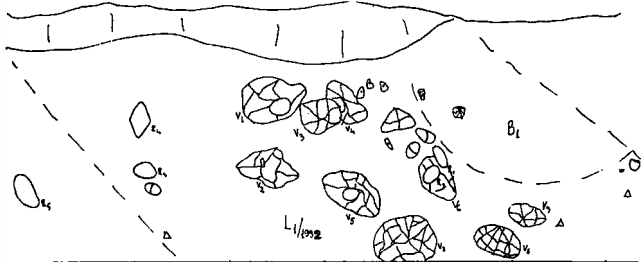
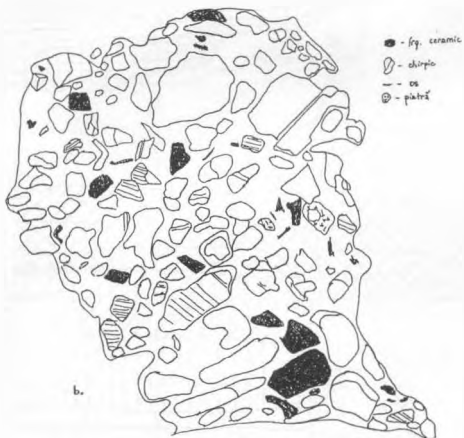
Plan 2.

- a = suprafața S II / 1994-1995, resturi de locuințe ale nivelului intermediar (II), plan orizontal;  
 A. Fragment din zidul de chirpic al unei construcții de suprafață, cu grapi de pârți și stâlpi. Pe latura de N-V se observă un cuptor (vătă cu gardină ?) având două faze de refacere. Către centrul suprafeței (reprezentat cu linie punctată) se observă resturile de la fundul gropii rituale de fundare a locuinței L<sub>7</sub> / 1994-1995. B. Fragment dintr-un zid de chirpic;  
 b = suprafața S II / 1994-1995, planul orizontal al complexelor de pe fundul (sterilului arheologic) al săpăturii;  
 c = stratigrafia verticală a peretelui de E al suprafeței S II / 1994-1995;  
 d = stratigrafia verticală a peretelui de S al suprafeței S II / 1994-1995.

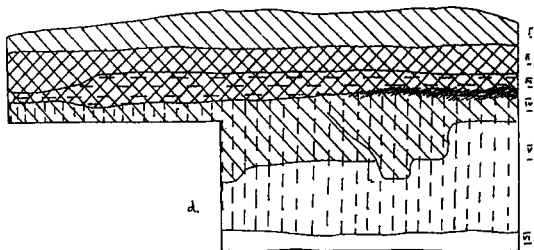
Plan 4. a = stratigrafia verticală a peretelui de N al casei C<sub>1</sub> / 1993; b = mormântul M<sub>1</sub> / 1995;  
 c = stratigrafia verticală a peretelui de S al casei C<sub>3</sub> / 1993;  
 d = stratigrafia verticală a peretelui de N al casei C<sub>4</sub> / 1994-1995.

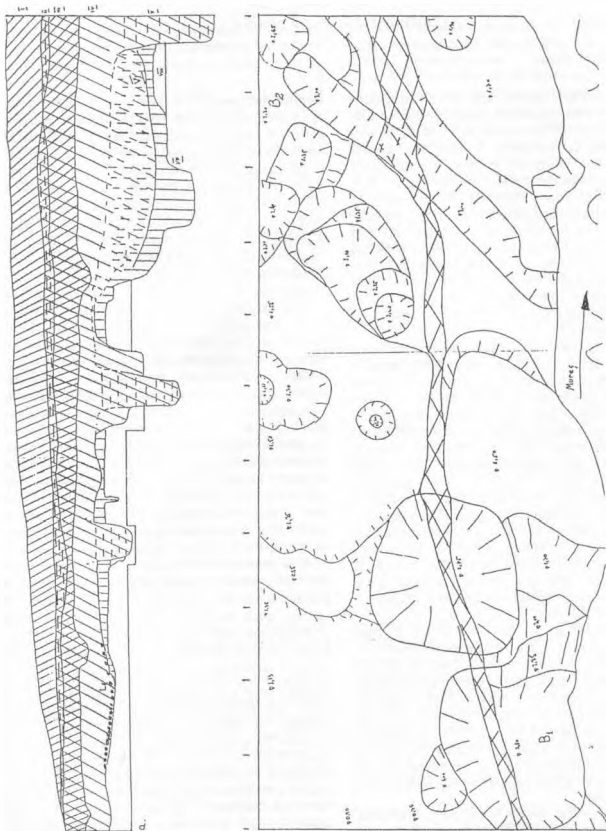
Plan 5. a = stratigrafia verticală a peretelui de S al suprafeței S I / 1992-1993;  
 b = stratigrafia orizontală a complexelor de pe fundul (sterii) al suprafeței S I / 1992-1993.
