BULETINUL COMISIEI MONUMENTELOR ISTORICE

BULETINUL COMISIEI NAȚIONALE A MONUMENTELOR, ANSAMBLURILOR ȘI SITURILOR ISTORICE

Nr. 3–4/1993

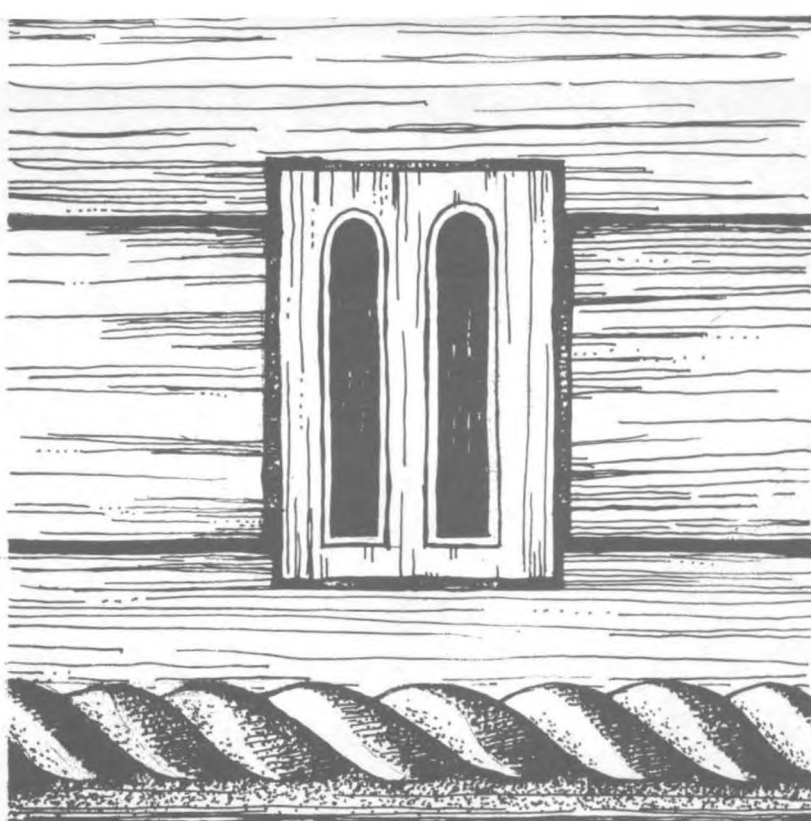
Biserica de lemn din Bibești,
fereastră biforă

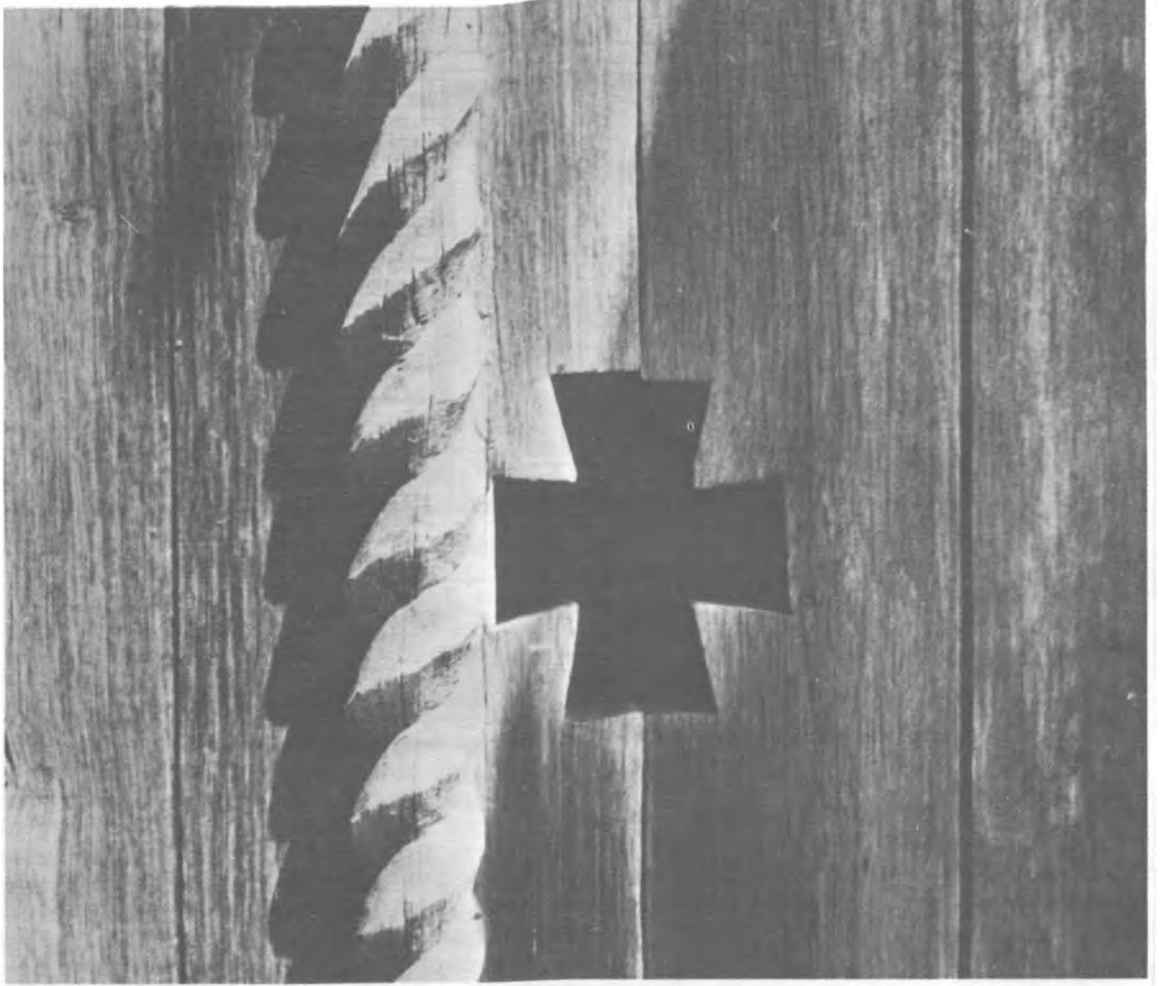
Biserica de
lemn din Bibești,
fereastră pe una
din laturile absi-
dei altarului.

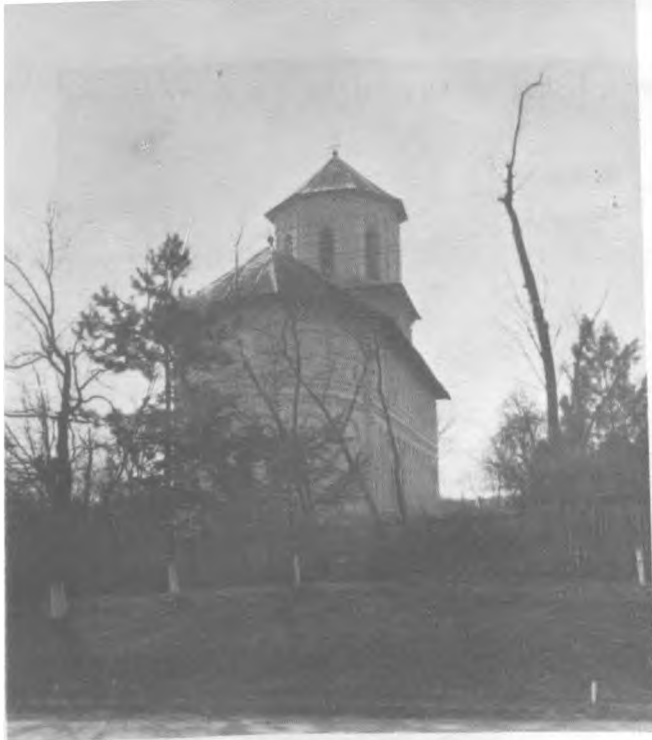
2. Paraclisul curții, imagine generală.

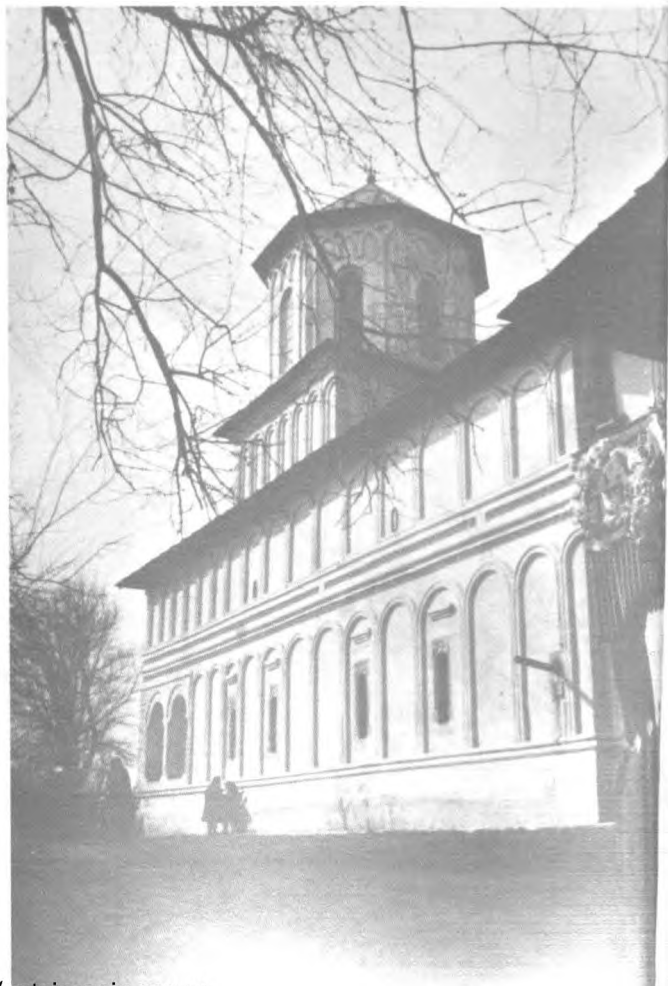
3. Paraclisul curții, vedere a fațadei de sud.

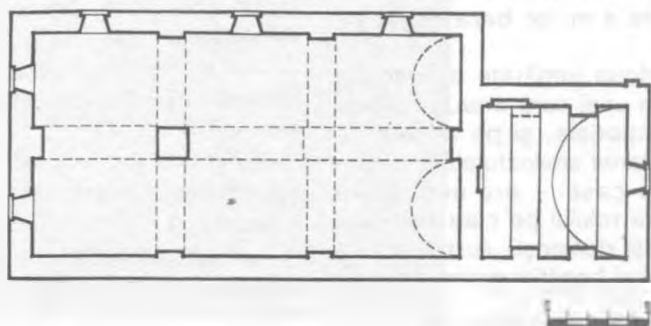
5. Ruinele casei, plan și secțiune longitudinală.

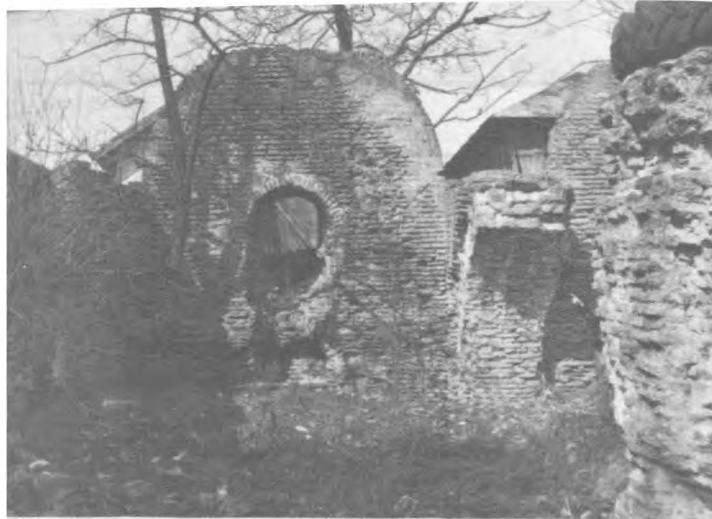
8. „Pivnița mare”, vedere parțială a peretelui de est și a rămășițelor arcadei mediane.

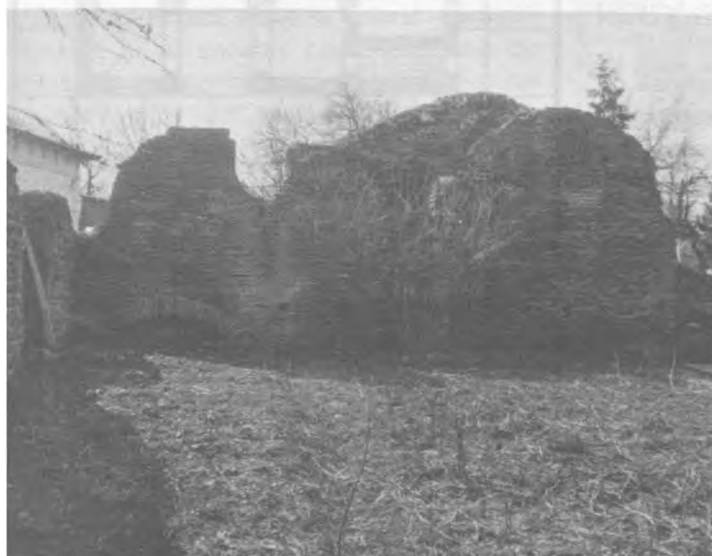
9. „Pivnița mare”, vedere a peretelui de vest, cu arcul gârliciului.

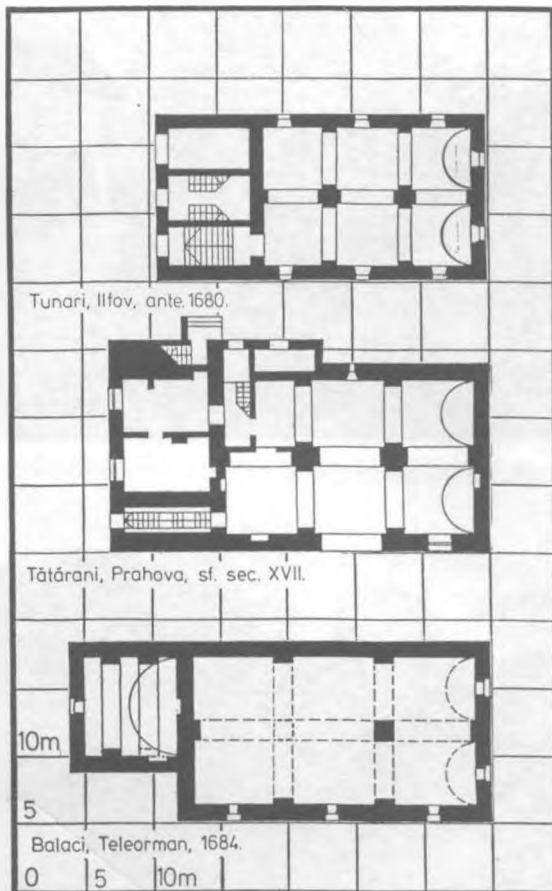
10. Planșă comparativă.

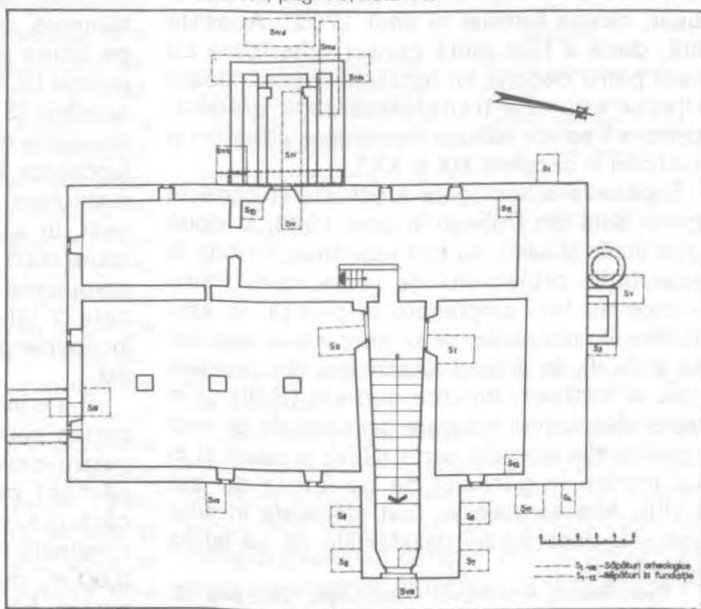
1. Pribești – conacul Rosetti-Balș. Plan la nivelul pivniței cu amplasarea săpăturilor din 1993.

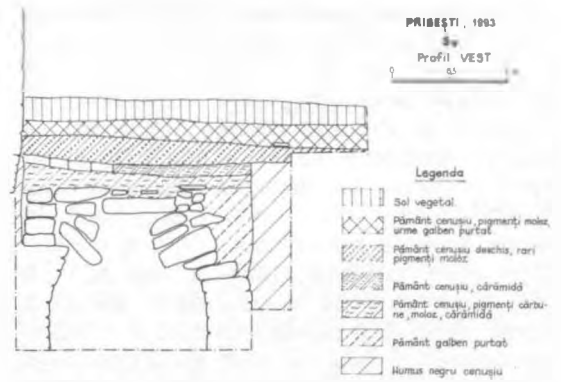
4. Pribești – conacul Rosetti-Balș. Profilurile secțiunii VI. V

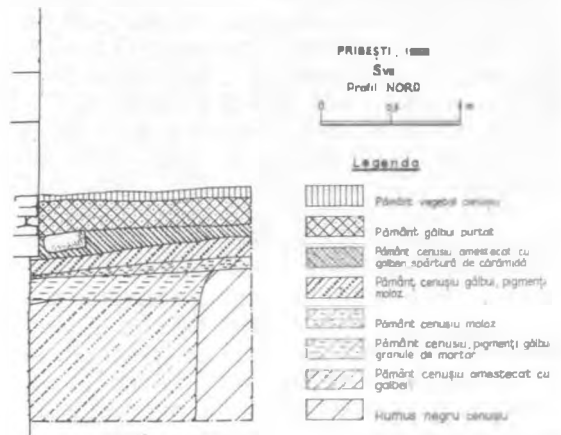
5. Pribești – conacul Rosetti-Balș. Profilul nordic al secțiunii VII.

unele locuri (cum s-a putut constata în partea de sud a laturii estice, în S. VII), depășea lățimea pivniței cu 1,20 m. Toate traveele pivnițelor au fost ridicate concomitent. Compartimentul dinspre vest a fost de la început amenajat la o cotă diferită, mai ridicată cu 1,75 m față de compartimentele dinspre est, după cum o arată nivelurile de construcție și partea inferioară a fundațiilor laturii de vest. Accesul în această parte a pivniței se făcea printr-o intrare mărginită de un încadrământ în arc frânt care datează de asemenea din faza inițială de construcție. Prin cercetarea arhitecturii se va putea stabili dacă deschiderea care asigură comunicarea între compartimentul dinspre vest al pivniței și partea sa de est a existat de la începutul construcției.

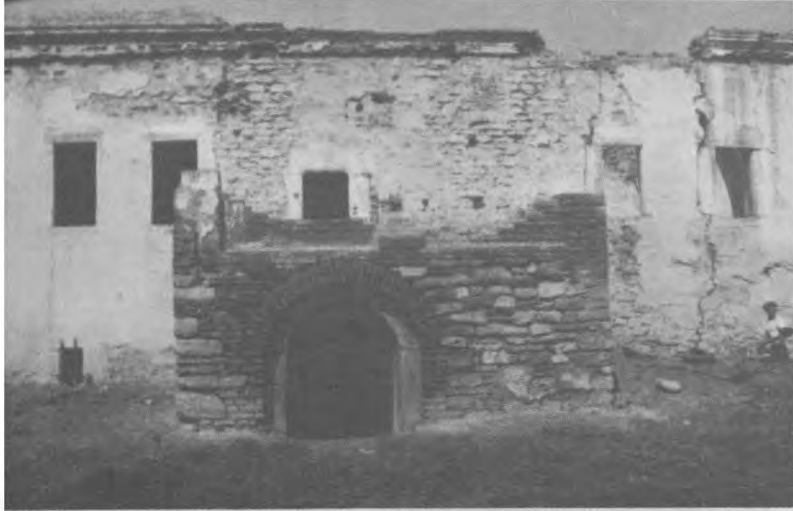
6. Pribești. Conacul Rosetti-Balș. Vedere dinspre est (detaliu).

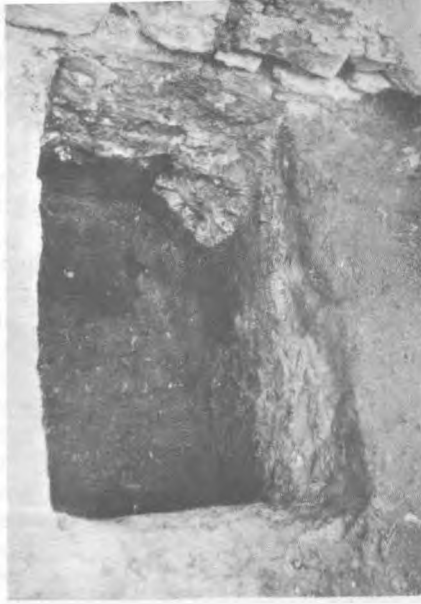
13. Pribești. Conacul Rosetti-Balș S. VI (latura de est a clădirii, în apropierea colțului de nord-est.) Fundația pivniței (stânga) și a părții alăturate spre nord a clădirii.

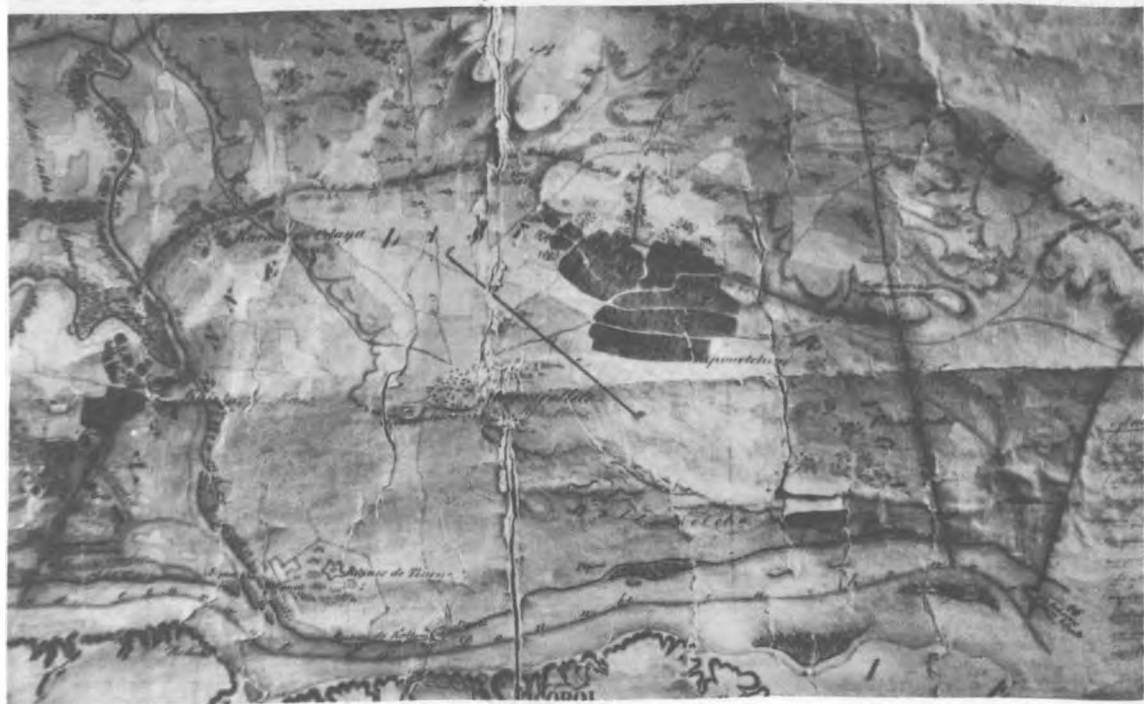
4. Schiță de plan cu zonarea ariilor de parcelare și regimul de construcție, anul 1836-1839, arhitect Ch. Illig.

prezintă în anul 1836 proiectul noului oraș, cu zonificarea cerută, precum și un plan de situație cu încadrarea în zonă. Planul de parcelare cu amplasamentele pentru principalele construcții publice se prezintă în anul 1839⁷. De la această dată, arhitectul Ch. Illig, autorul acestor planuri,

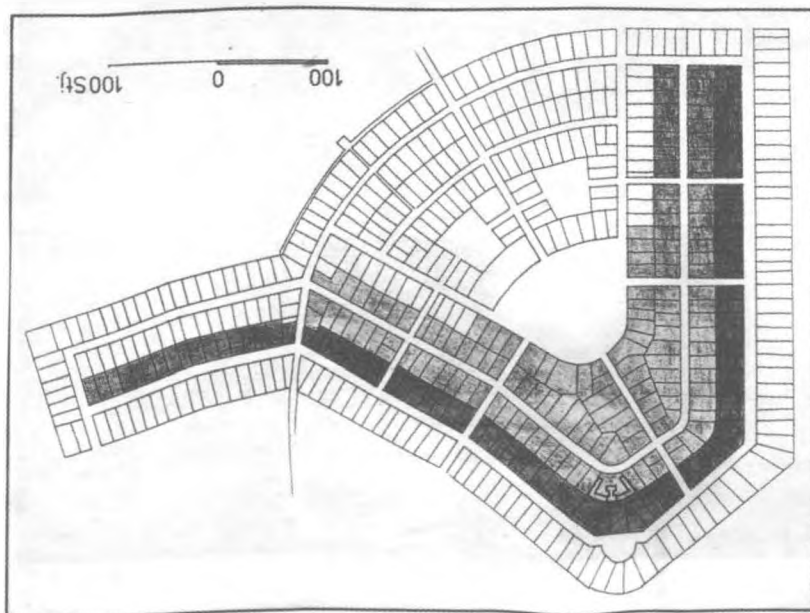
5. Planul orașului Turnu Măgurele; schema de parcelare cu zonarea regimului de construcție, 1839, arhitect Ch. Illig.

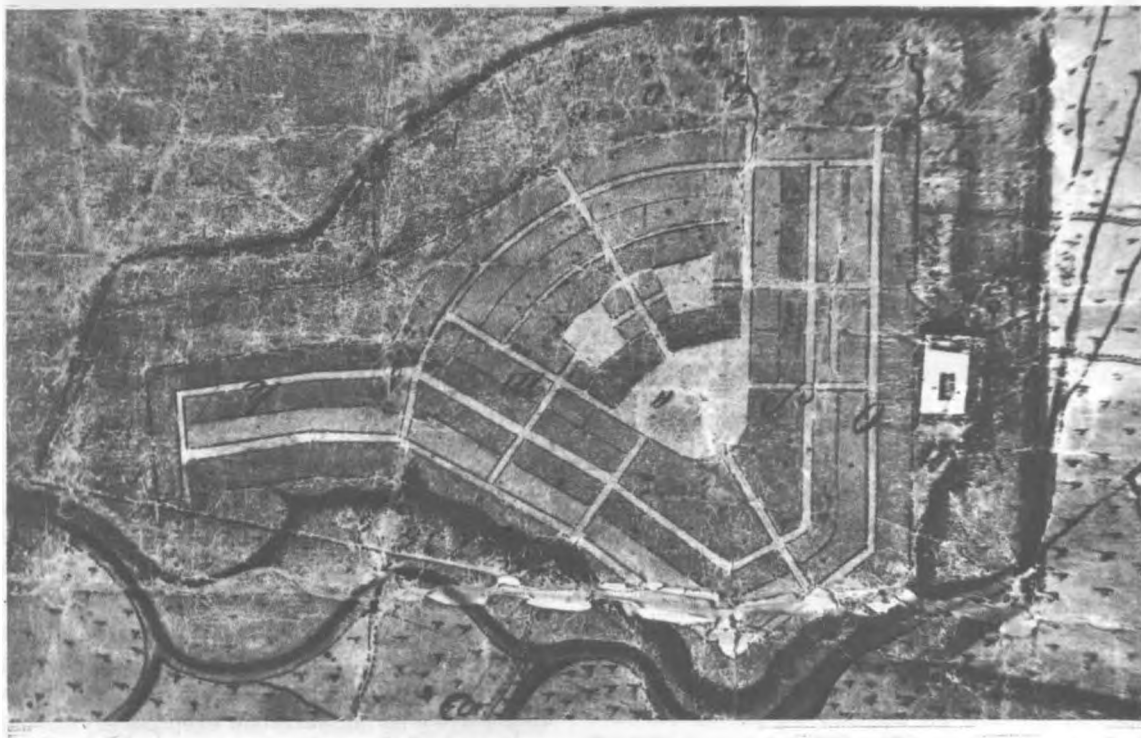
6. Detaliu din schița de plan a orașului Turnu Măgurele cu zonele de lotizare și regimul de construcție proiectat; 1836-1839, arhitect Ch. Illig.

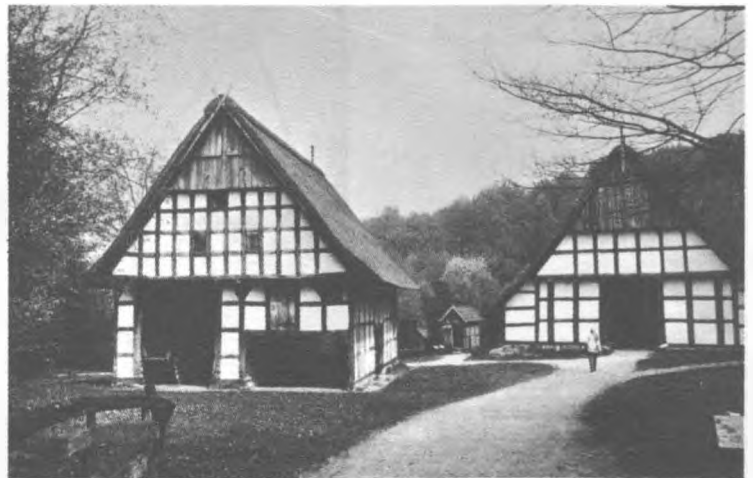
2. Casa fermei din districtul Nienburg, construită în 1673. Casa este tipică pentru nordul Germaniei – pinion și capetele de cai la vârful acoperișului.

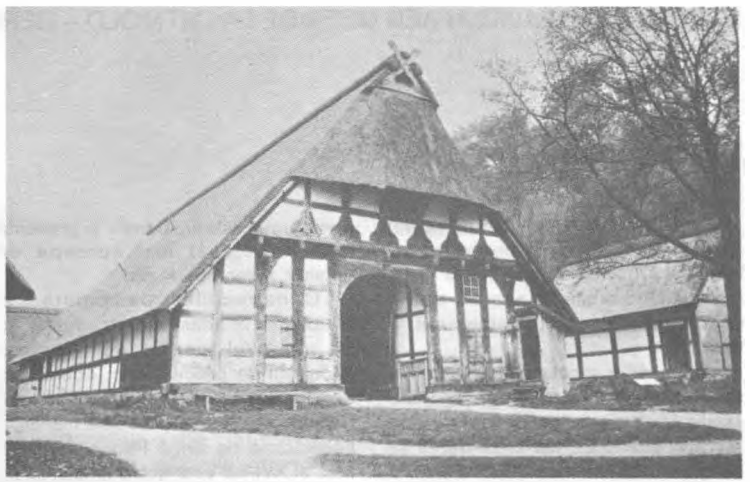
3. Locuința fermei Resing (Padeborn), datată 1790; demontată în 1963 și remontată între anii 1973-'76. Detaliu – aria de treierat.

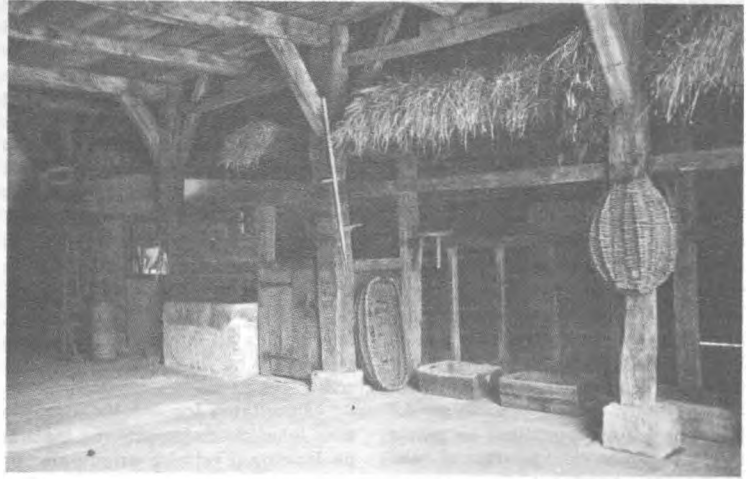
4. Hambar din districtul Grafschaft Bentheim. Construit în anul 1454, reprezintă cea mai veche clădire din muzeu. Pereții tencuiți cu lut asigurau protecția grâului împotriva focului. În timpurile de criză aveau rol defensiv pentru familie și unele valori personale.

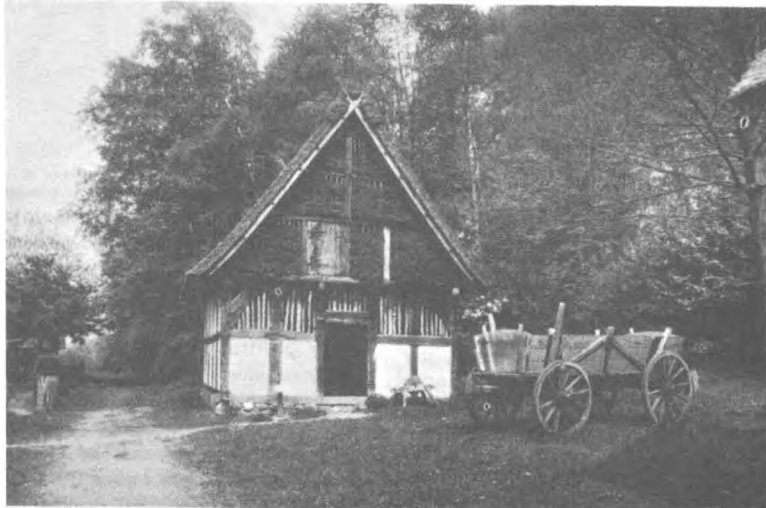
5. Depozit pentru lemn de foc; districtul Minden-Lübeck, construit în 1625. Prin tehnica de construcție, era asigurată ventilația spațiului de depozitare.
