# **BULETINUL**

# **MONUMENTELOR ISTORICE**

**COMISIEI NAȚIONALE  
A MONUMENTELOR, ANSAMBLURILOR  
ȘI SITURILOR ISTORICE**

**Nr. 3–4/1995**

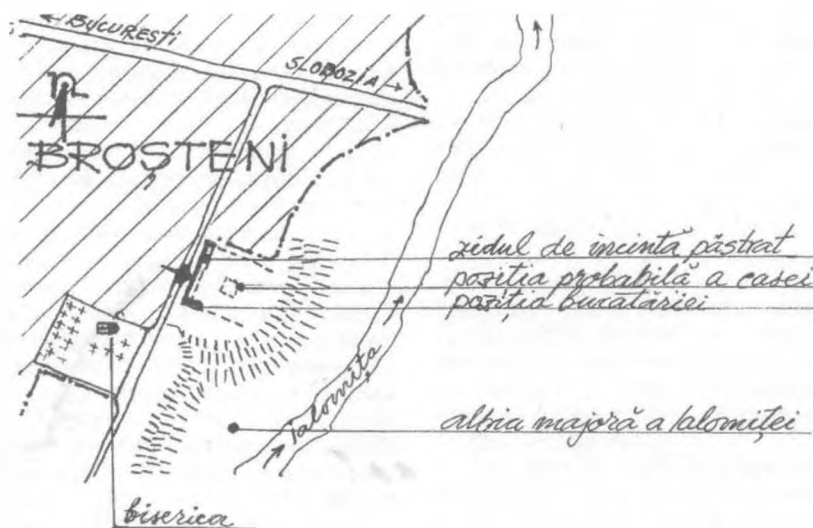
SCHIȚA - AMPLASARE CURȚII DIN  
BROȘTENI - IALOMITA

Plan de încadrare în sit

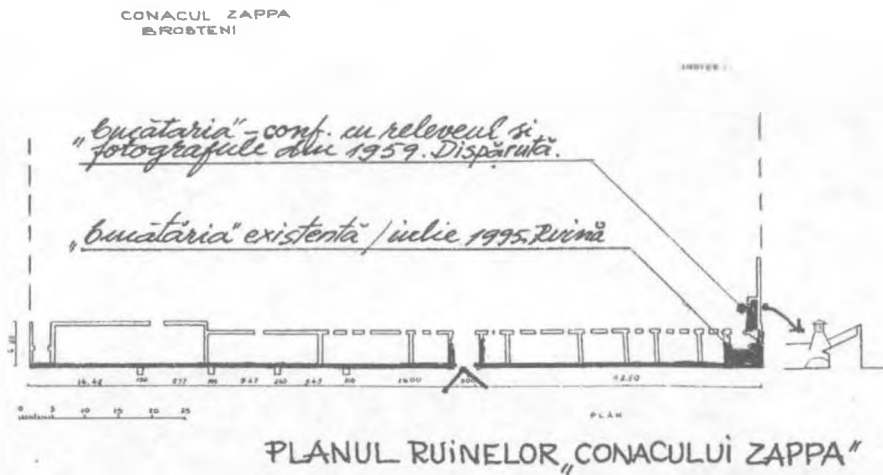
Planul incintei ruinate cu specificarea poziției bucătăriilor

Exemplar târziu de ansamblu rezidențial, „conacul Zappa” se înscrie în linii mari tipologiei curților boierești: dualitatea incintă-biserică, situarea pe un promontoriu dominând o vale de râu sau un lac, casa – elementul principal – așezată separat de servicii și anexe, bucătăriile neincluse în locuința stăpânului, orientarea casei spre intrare și spre vale. În anul 1959, când arhitecta Paula

Popescu făcea releveul clădirilor, se mai păstra doar latura de apus, din stradă: această latură a incintei cuprindea funcțiunile anexe ale gospodăriei: poarta de intrare, bucătăriile, dependențele adosate zidului vestic al incintei. Lungimea de peste 100 m a acestui zid, ce se mai păstrează încă, poate da o vagă imagine asupra dezvoltării pe care a avut-o „Conacul Zappa”.

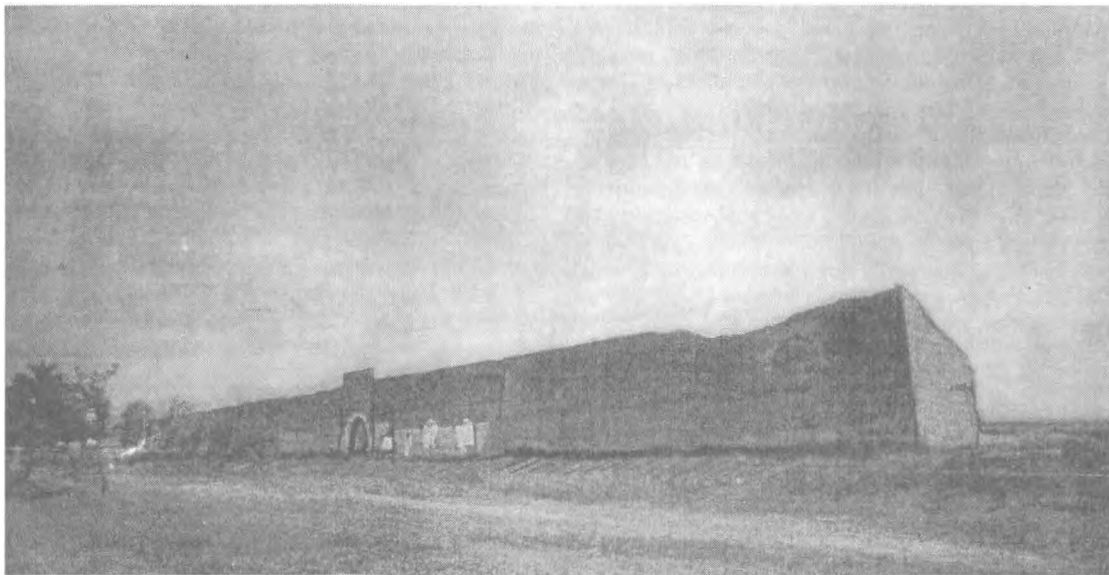
Detaliu de alcătuire a bucătăriei existente

Analizând materialul ilustrativ (releveul și fotografiile) putem deduce că în acel colț al incintei a existat un spațiu pentru pregătirea hranei cuprinzând două încăperi alăturate, grupare întâlnită adeseori la ansamblurile religioase și la cele laice: bucătăria și brutăria (cuhnia și magopia). Poziția lor, în raport cu celelalte funcțiuni se înscrie în linia generală de organizare a ansamblurilor de curte: gruparea în zona serviciilor, separarea de locuința stăpânului.

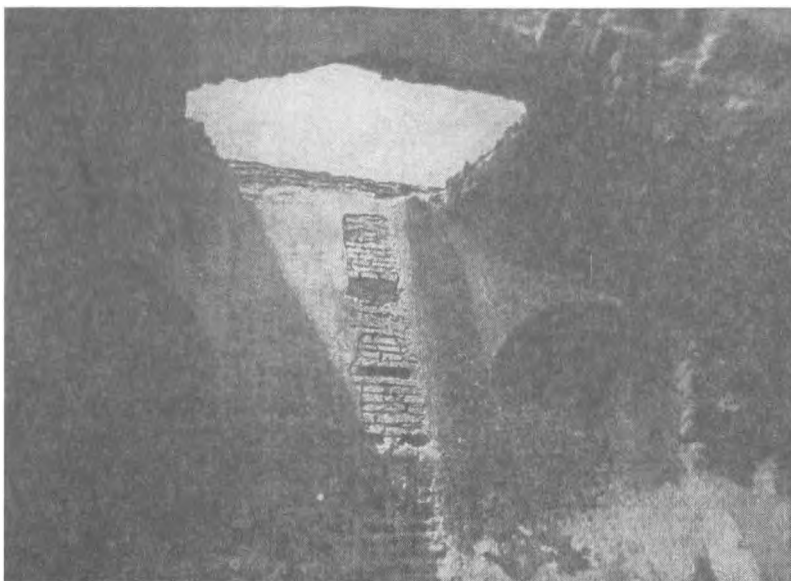
*Boltirea încăperii  
(evidențierea sistemului  
sector boltă-trompă)*

Alcătuirea constructivă diferă în acest caz de soluțiile cunoscute<sup>4</sup> ce fuseseră adoptate la bucătăriile (cuhniile) ansamblurilor tradiționale de curte sau mănăstirești din zona extracarpatică.

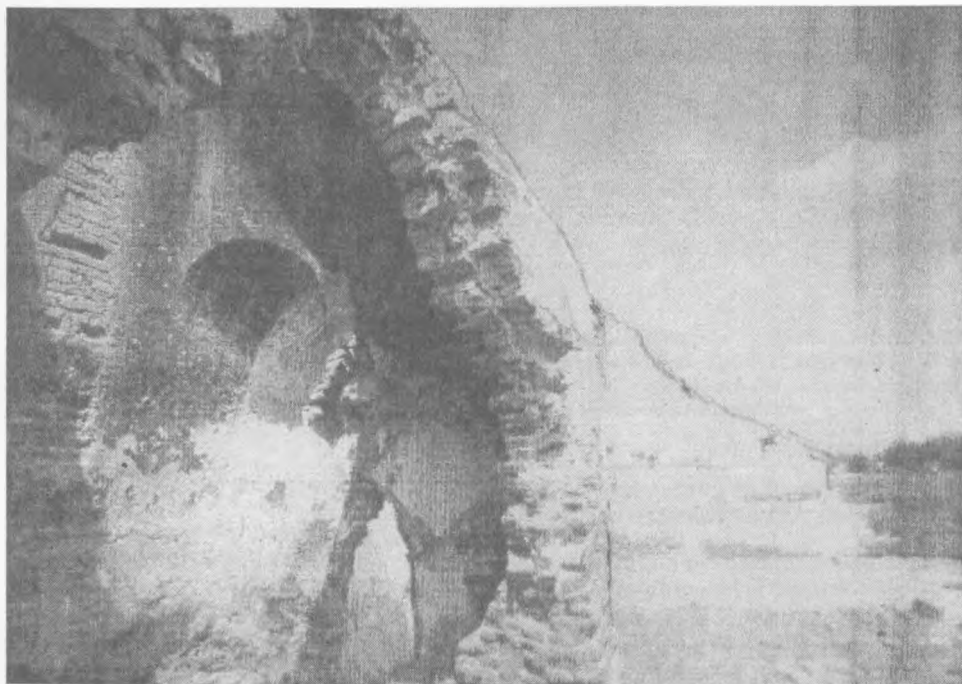
*Ruina bucătăriei (trompa de colț)*

Se cunoaște silueta (extradosul) așa cum apare din documentul fotografic al bucătăriei mici – azi

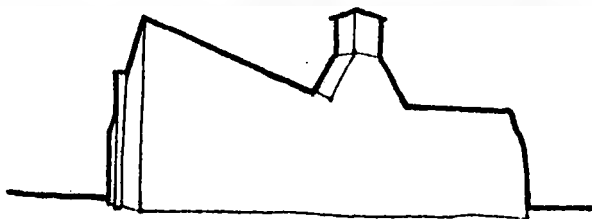
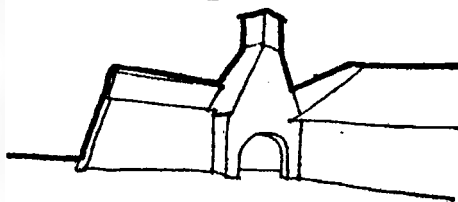
#### „Conacul ZAPA” - Broșteni

Silueta - Incinta, latura vest

Silueta - Incinta, colțul sud-vest

Cuhnia - Incinta, colțul sud-vest

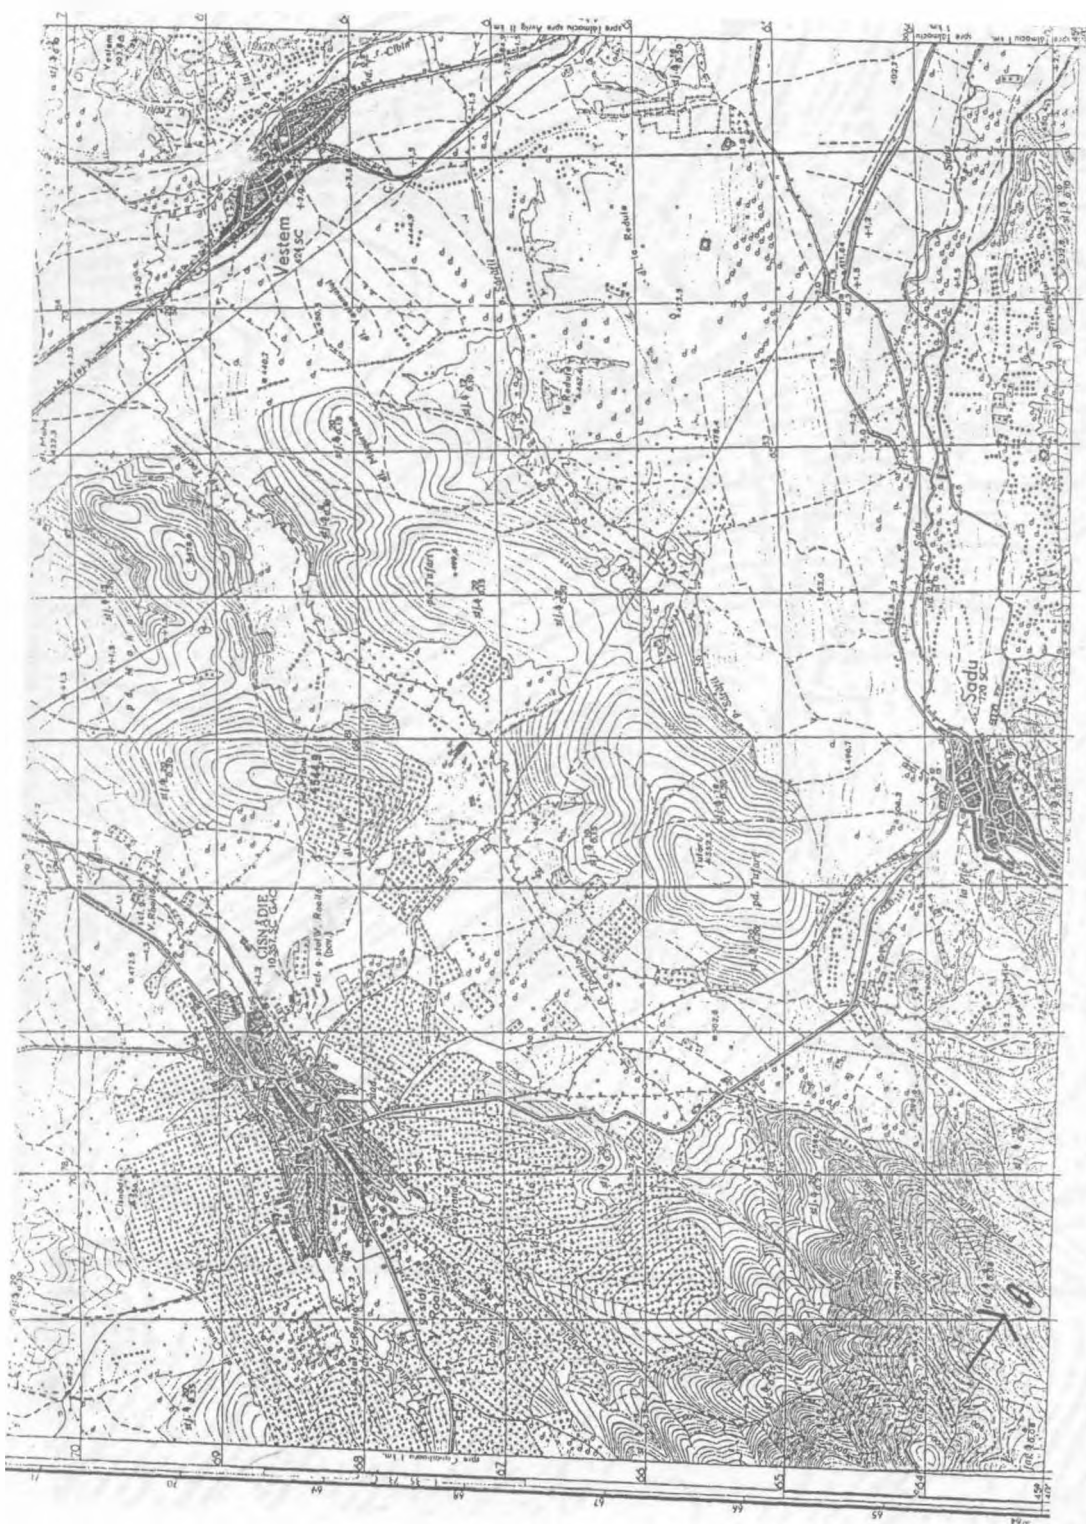
Planșa 1 — Amplasamentul cetății de la Sădu — cadrul geografic.

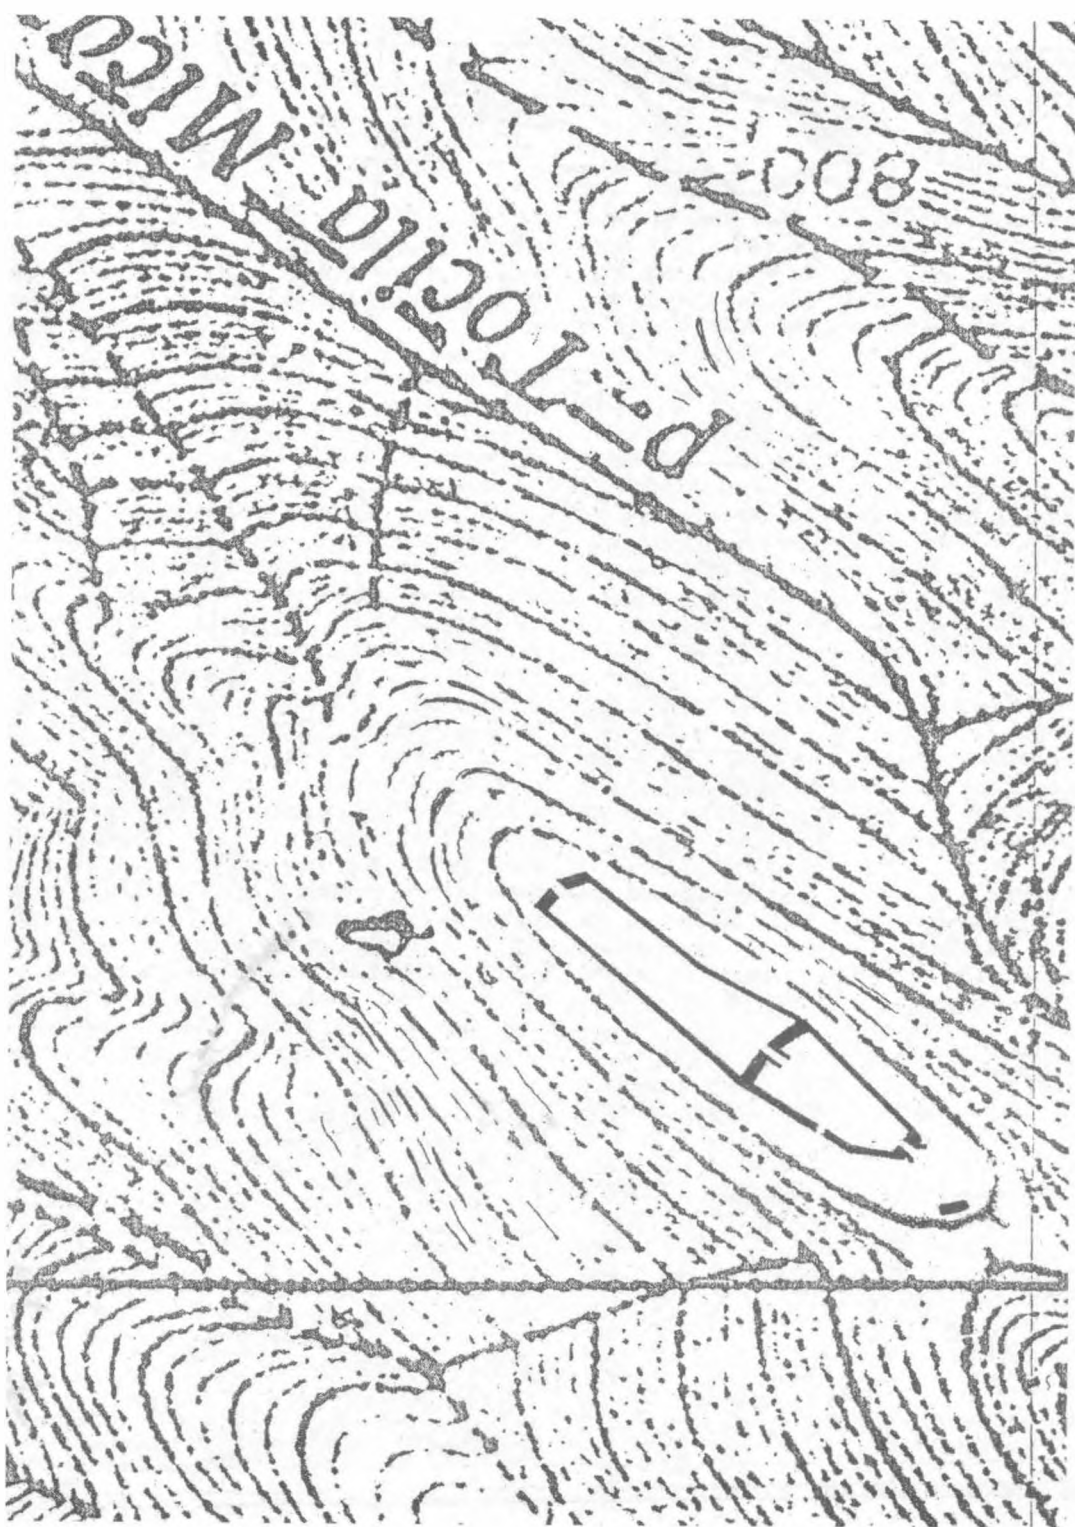
Plansa a II-a – Amplasamentul cetății de la Sadu pe culmea dealului dintre râurile Tociia Mare și Tociia Mică

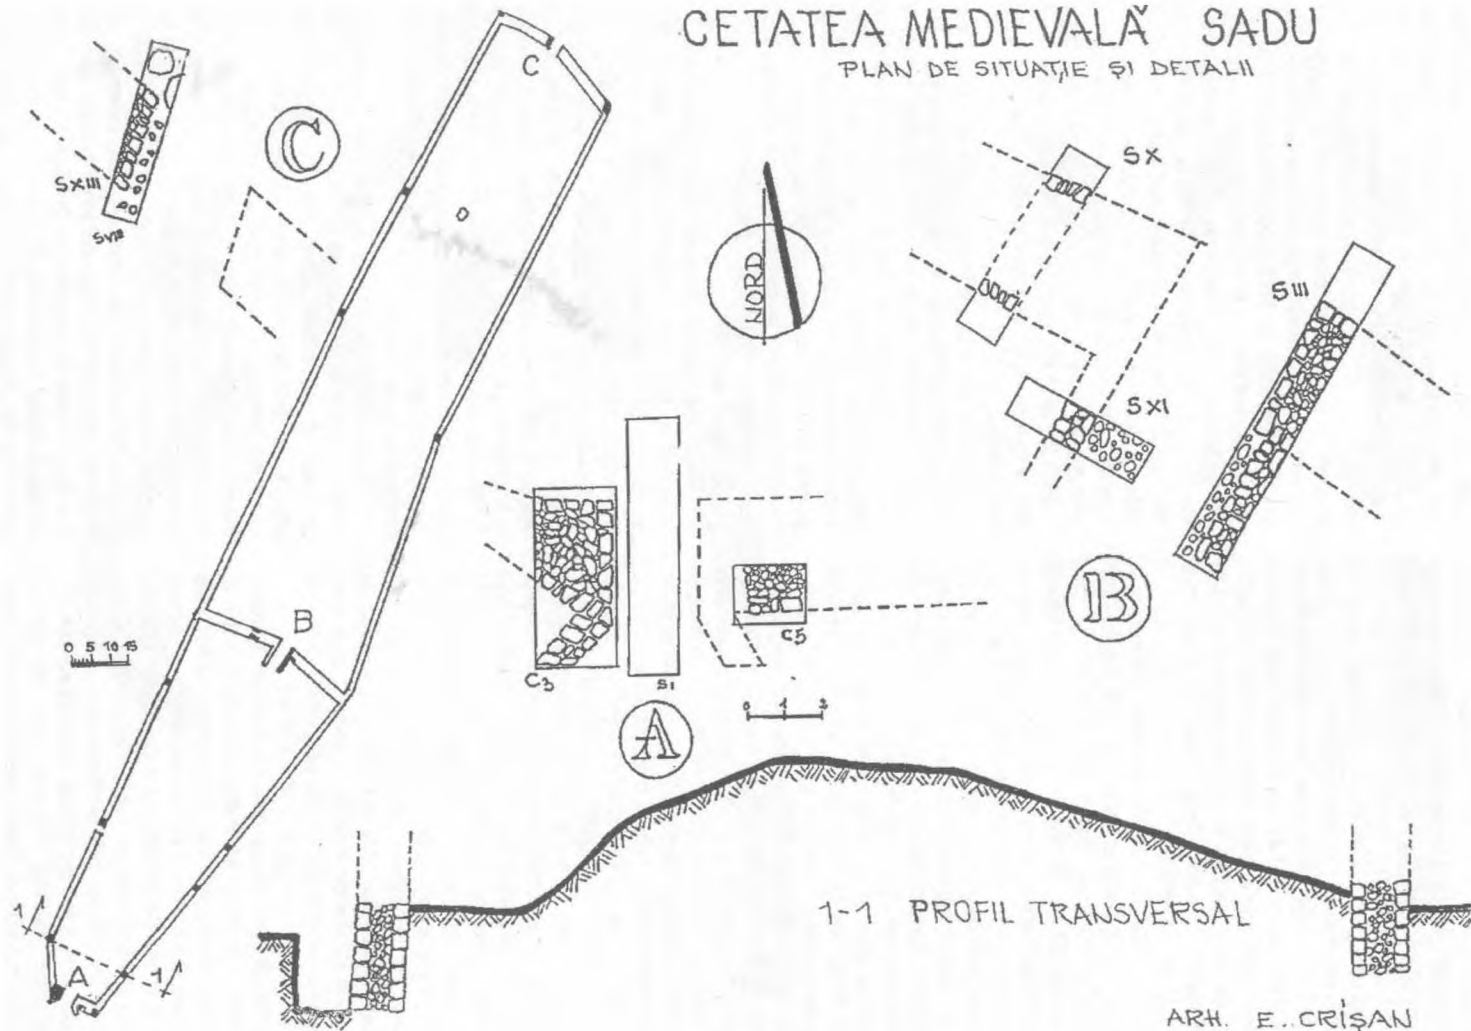
- Planșa a III-a - Planul cetății de la Sadu - detalii în zona munților.

0,45 m/0,15 m; 0,20 m/0,30 m; 0,60m/0,30 m; 0,60 m/0,40 m; 0,50 m/0,35 m; 0,60 m/0,15 m), iar emplectonul din pietre mărunte. Exemplele cuprind doar pietrele mari, aflate în zona colțurilor zidului. Între rosturile lor rămâne un spațiu liber, umplut cu lut. Pe unele porțiuni de zidărie nu am observat existența unui liant între pietrele din parament. Informațiile despre elevația zidurilor se pot completa cu observația că, în porțiunea de zid cercetată prin caseta 6, s-a remarcat un ușor decroș, ceea ce nu se regăsește în segmentul de zid păstrat în elevație, în caseta 2. Nici înălțimea zidurilor nu se poate stabili cu certitudine. În schimb, ne este cunoscută modalitatea de fundare a zidurilor. Groapa de fundație din caseta 2 (singurul loc unde s-a sondat) avea adâncimea – față de zidul medieval de călcare – de 0,50 m. Fața interioară a zidului se sprijinea pe peretele amenajat în panta dealului, ceea ce îi mărea rezistența.

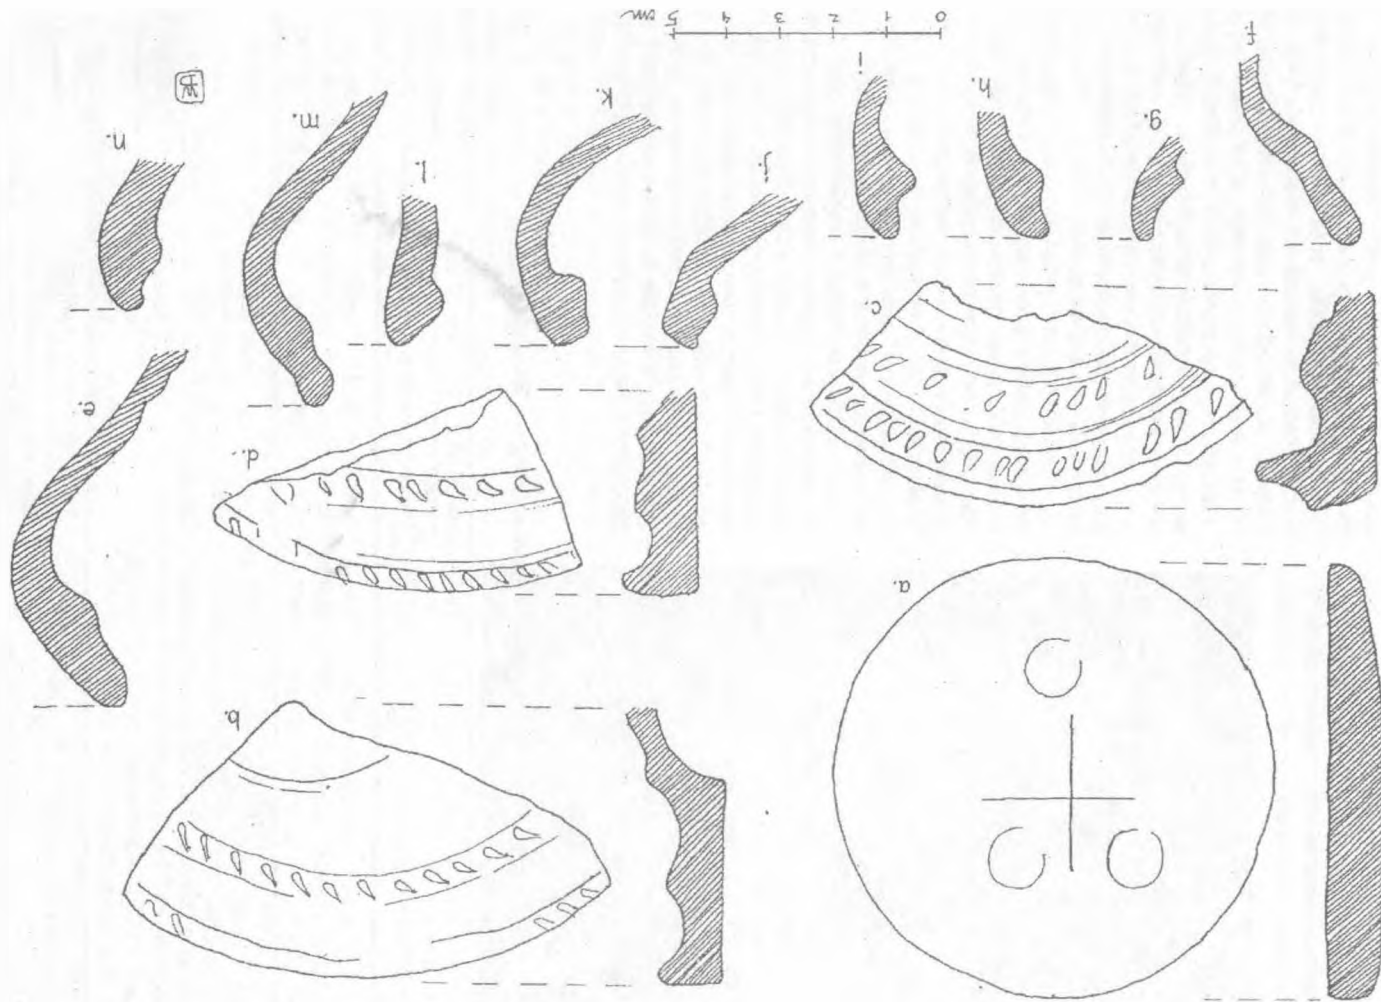
Planșa a VI-a – Material arheologic descoperit în cursul cercetării arheologice de la Sadu: iustritor? (a), capace (suporturi pentru lumânări?) (b-d), profile de oale (e-n).

Fragmentele ceramice aparțin unei categorii binecunoscute în literatura de specialitate sub numele de „vase de bucătărie”. Ele au fost lucrate la roata rapidă, iar cele mai multe arse într-un mediu bogat în oxigen, ceea ce le-a dat culoarea roșietică. Pereții vaselor sunt lustruiți. Unele fragmente sunt arse reducător. Câteva fragmente provin din recipiente de calitate superioară, de dimensiuni mici. Așa cum se prezintă, nu pot forma categorii și tipuri distincte. Luând drept criteriu modul de întrebuițare, ceramica se împarte în recipiente și capace. Identificarea formelor s-a făcut luând în considerare înfățișarea buzei. Se remarcă astfel fragmente de buze ce au aparținut calelor de tip „kragenrand” și buze ce au făcut parte

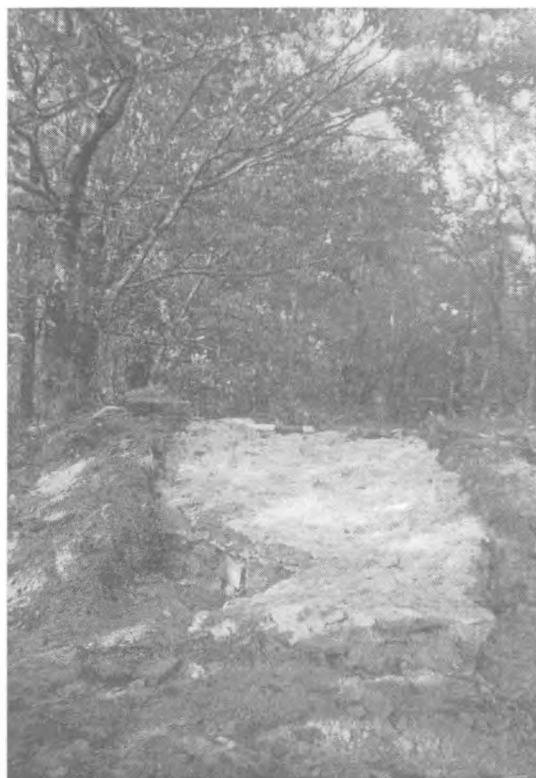
Foto 1 – Cetatea medievală de la Sadu, intrarea de la sud

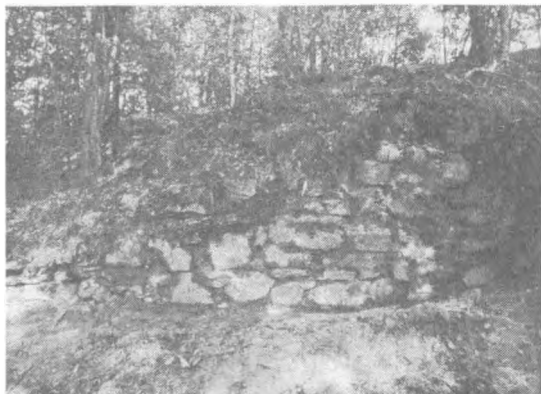
Foto 2 – Cetatea medievală de la Sadu;  
fragment din zidul cetății  
în timpul lucrărilor de protejare.

Înghețurile din iarna anului 1992 și începutul anului 1993 au dovedit calitatea slabă a mortarului folosit la refacerea zidurilor. Porțiunile de zidărie acoperite superficial cu pământ au rezistat variațiilor de temperatură. Consider că această soluție, cel puțin în condițiile sitului de la Sadu, devine optim-operativă.

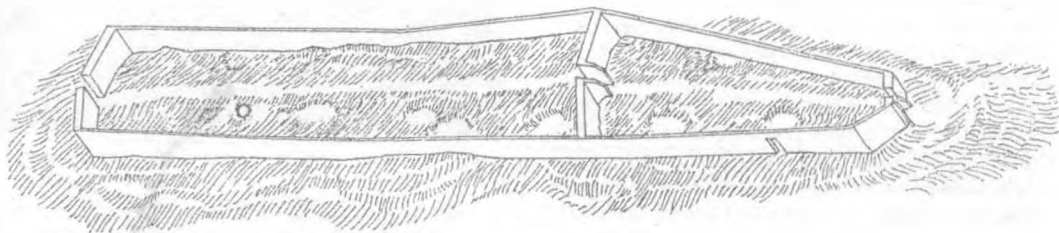
Planșa a VII-a – Propunere de reconstruire a cetății de la Sadu (arh. Emil Crișan)

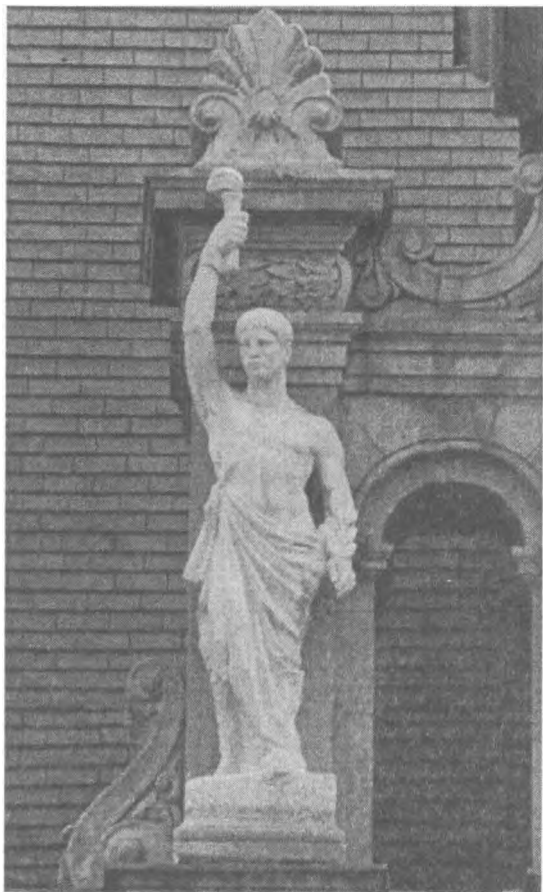
**44. FORȚA**

Figură întreagă, bărbat în picioare, cu toga prinsă pe umărul stâng, bustul gol, ținând cu mâna dreaptă ridicată o făclie, iar cu cealaltă mână o ramură.

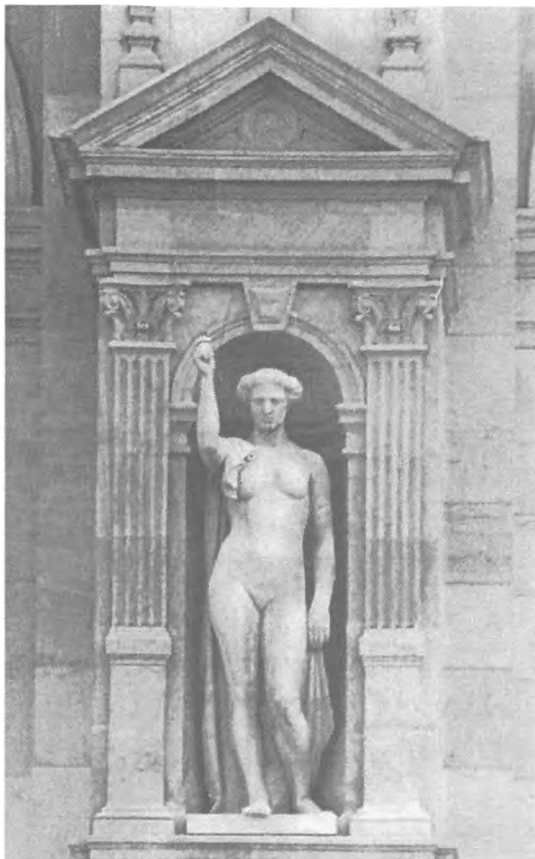
#### 46. ELOCINȚA (ELOCVENTIA)

Femeie cu părul ondulat, strâns în coc, îmbrăcată în tunică, mâna dreaptă într-un gest larg, exprimă hotărârea și puterea cuvântului.

- ronde bosse, marmură alb-roz (Rușchița)
- 228 x 73 cm.
- semnat și datat pe partea superioară a plintei: C. Storck, 1901
- inscripție cu majuscule în limba latină: ELOCVENTIA
- stare de conservare: brațul drept rupt în trei părți, consolidate cu ciment, lipsă degetul mic, la trei degete lipsă ultima falangă, slăbirea consistenței marmurei în zonele ascuțite, rugozitate.
- Palatul de Justiție, în partea centrală a fațadei principale, a doua sculptură din stânga, parte componentă a axului 3.

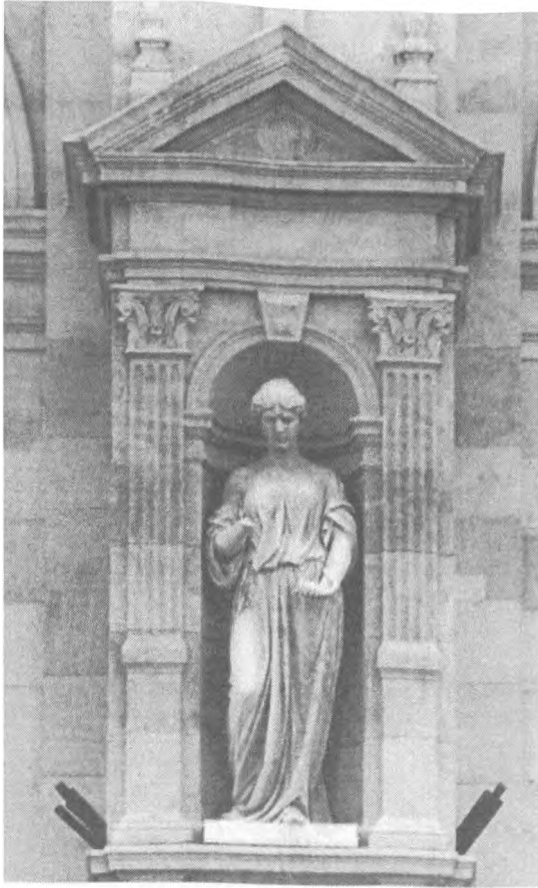
#### 47. ATENȚIA (VIGILENTIA)

Figură întregă – femeie îmbrăcată într-o tunică cu falduri ample, având aer meditativ, ține în mâini o plantă.

- inscripție cu majuscule în limba latină: VIGILENTIA

- stare de conservare: lipsă palma mâinii drepte și cea mai mare parte a plantei, rugozitate
- Palatul de Justiție, a patra sculptură din stânga, pe poziția mediană a fațadei principale, parte componentă a axului 5.

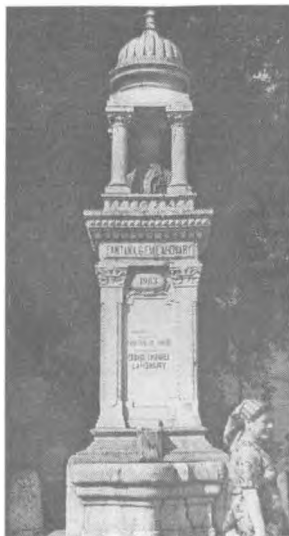
#### 50. FÂNTÂNA LAHOVARY

Bust de bărbat plasat în partea de sus a unui soclu paralelipipedic, în trepte, care are la bază un bazin oval pentru apă, iar la vârf, încadrând bustul, o cupolă așezată pe patru stâlpi cu capiteluri corintice; la baza soclului patru baluștrii cu lanț.

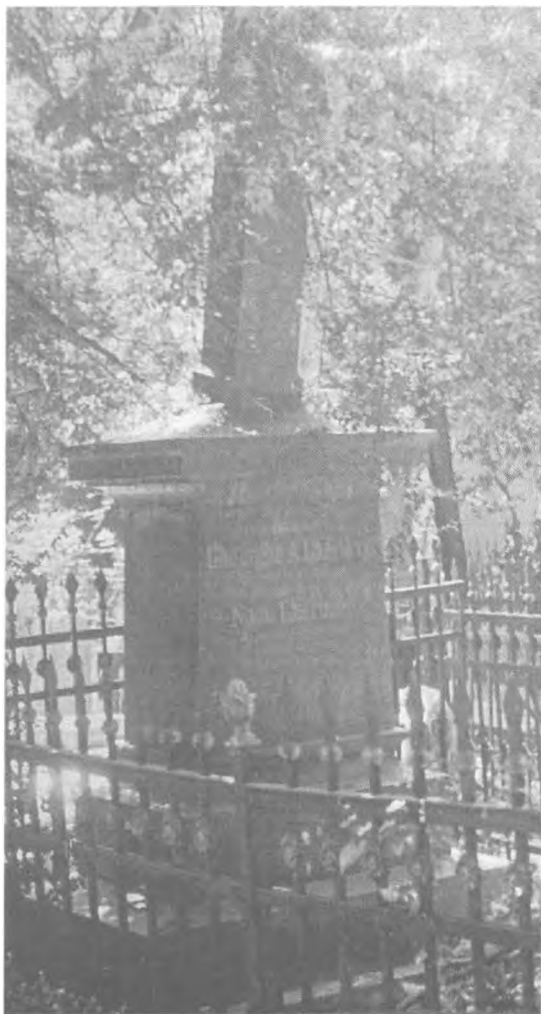
### 68. GHEORGHE ȘI NANU GHERMANI

- Cruce așezată pe un soclu dreptunghiular, masiv.
- ronde bosse, marmură neagră
  - 310 x 130 x 82 cm.
  - semnat stânga soclu: C. Storck, nedatat (1892)
  - inscripție pe soclu față: Aici se odihnesc frații / GHEORGHE. A. GHERMANI / decedat la 3 iulie 1871 / în vârstă de 51 ani / NANU GHERMANI / decedat la 6 iulie 1892 / în vârstă de 71 ani / născut la Seras / Eftimia gheorghe A. Ghenovici (soție) decedată la 7 aprilie 1901.
  - stare de conservare - crucea desprinsă de pe soclu și aplecată mult în față.
  - Cimitirul Belu, fig. 15/12.

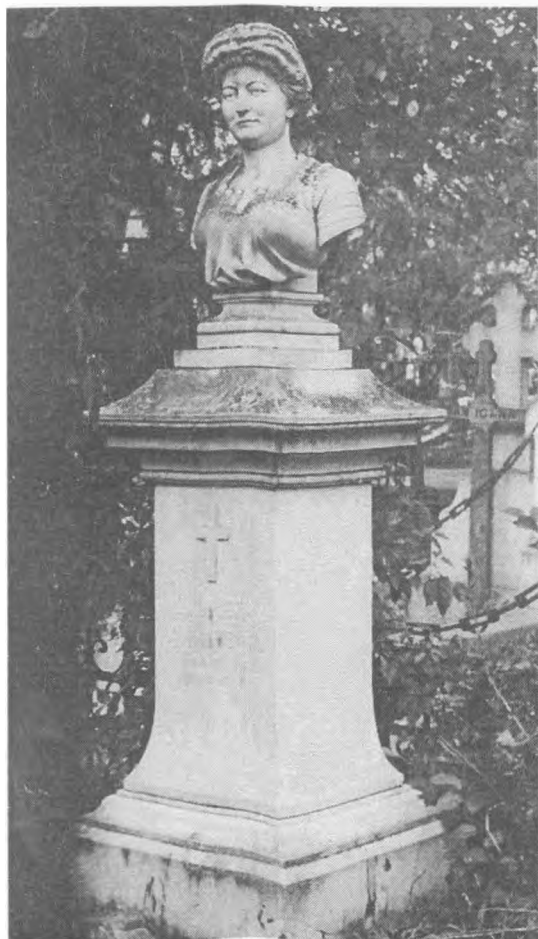
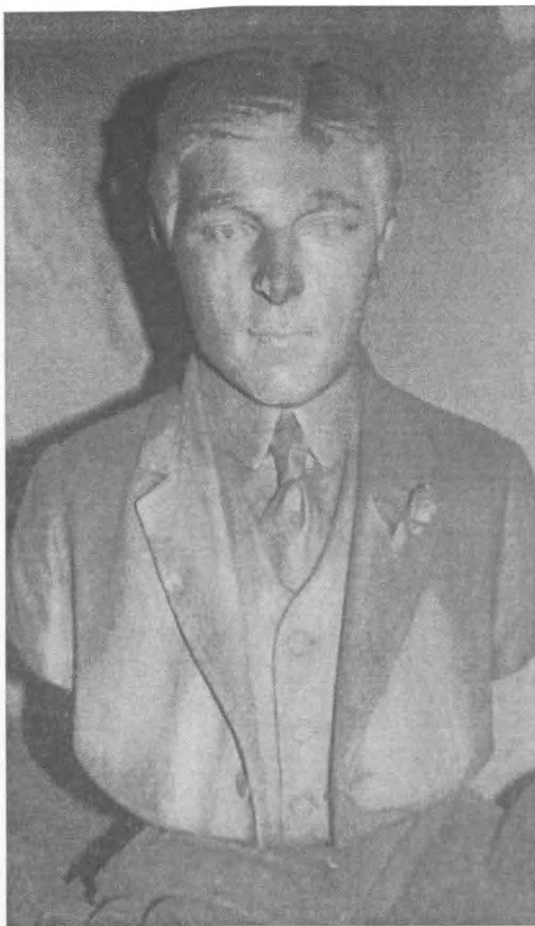
**116. ELISAVETA VLĂDEANU (1882-1910)**

- ronde bosse, marmură albă
- 79 x 47 x 30 cm pe un soclu din marmură albă  
cu  $\hat{h} = 137$  cm
- semnat și datat pe spate: Carol Storck, 1911
- inscripție cu majuscule pe soclu: ELISAVETA / CĂP. VLĂDEANU / NĂSC. 4 SEPT. 1882 / DECED. 13 OCT. 1910
- stare de conservare, bună.
- Cimitirul Belu, fig. 51/15.

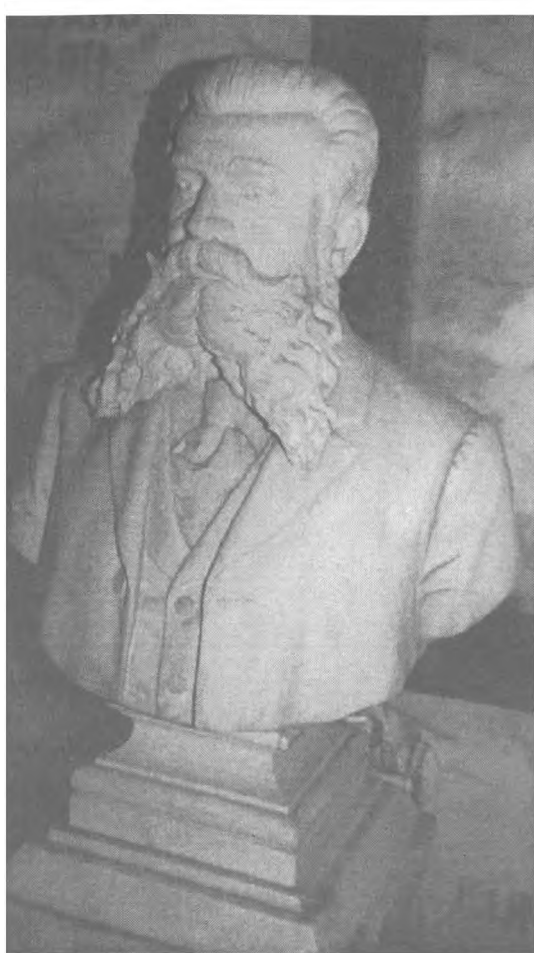
**117. DOCTOR DIMITRIE CHRISTESCU  
(1848–1911)**

- ronde-bosse, marmură albă
- 77 × 56 × 36 cm pe un soclu din marmură albă cu  $\hat{h}$  = 100 cm.
- semnat și datat pe spate bust: Carol Storck 1912
- stare de conservare
- Cimitirul Belu fig. 18 bis/4 în cripta familiei Dunka.

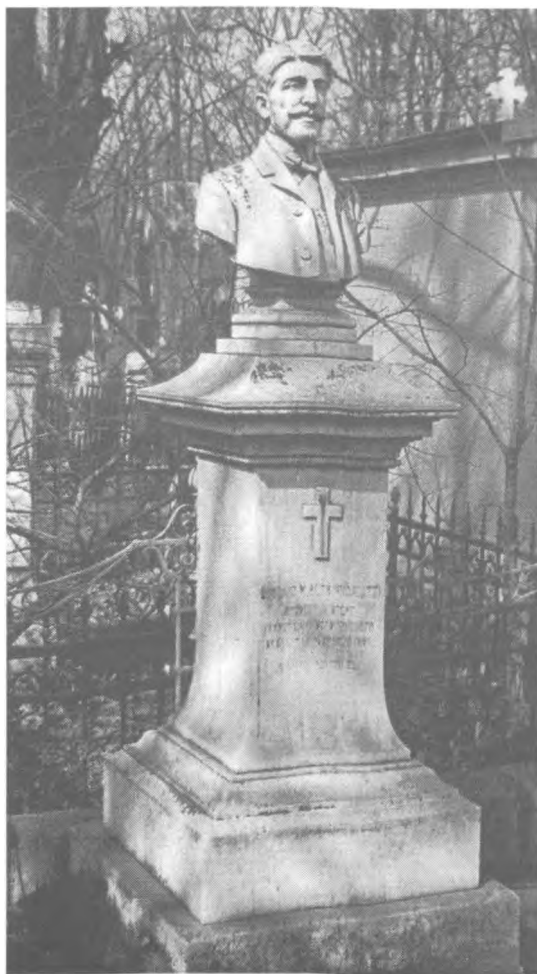
**118. EUGENIU M. PETRINI GALATZ (1879–1903)**

- ronde bosse, marmură albă
- 75 × 50 × 31 cm pe un soclu din marmură albă cu  $\hat{h}$  = 180 cm
- semnat și datat pe spate: Carol Storck, 1912
- inscripție cu majuscule pe soclu: EUGENIU M. PETRINI (GALAZ) / STUDENT ÎN DREPT / NĂSCUT LA 13 OCTOMBRIE 1879 / DECEDAT LA 16 APRILIE 1903 / RUGAȚI-VĂ PENTRU EL.
- stare de conservare, bună
- Cimitirul Belu, fig. 4/31.

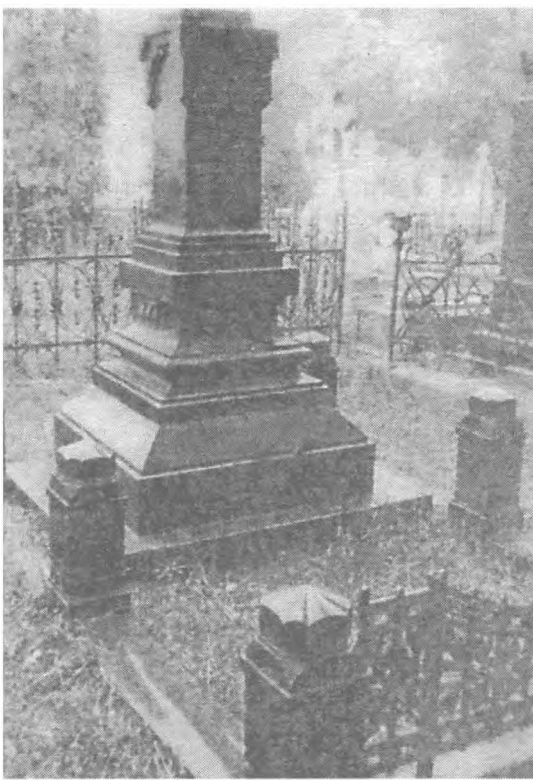
### 121. ȘTEFAN URLĂȚEANU (+1907)

- ronde bosse, marmură albă
- 73 x 53 x 36 cm soclu inițial din marmură neagră cu  $\hat{h} = 230$  cm
- semnat și datat pe spate: Carol Storck, 1913
- stare de conservare: desprins de pe soclu
- Mutat în 1977 de pe amplasamentul inițial - Cimitirul Mânăstirii Cernica în Muzeul Mânăstirii.

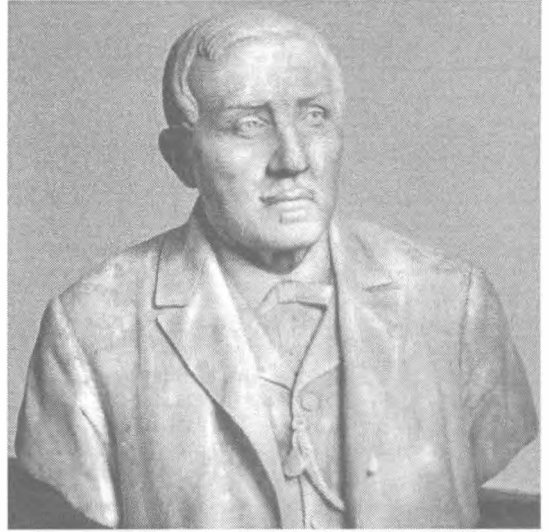
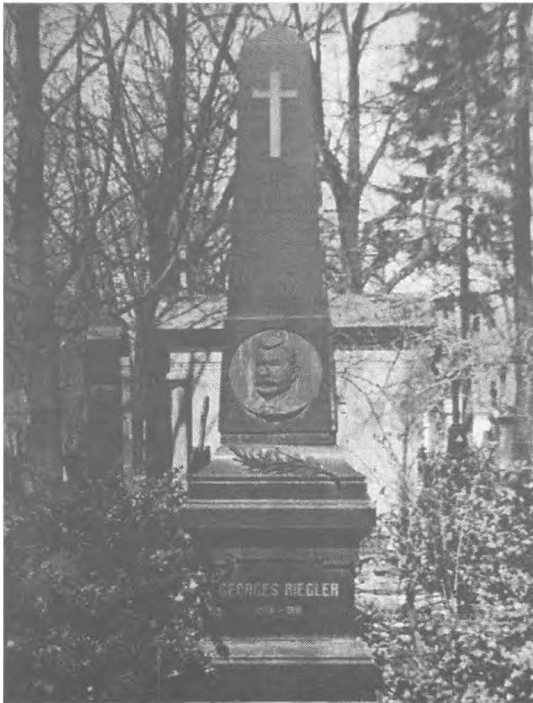
### 122. GEORGES RIEGLER (1858-1910)

- Medalion central cu portret de bărbat și ramură de laur, din bronz, la bază.
- basoreliev, bronz
- $j = 37$  cm pe un obelisc din marmură neagră cu  $\hat{h} = 300$  cm
- semnat și datat dreapta jos: Carol Storck, 1914
- inscripție cu majuscule pe soclu: GEORGES RIEGLER / 1858-1910
- stare de conservare, bună
- Cimitirul Belu, fig. 73/4.

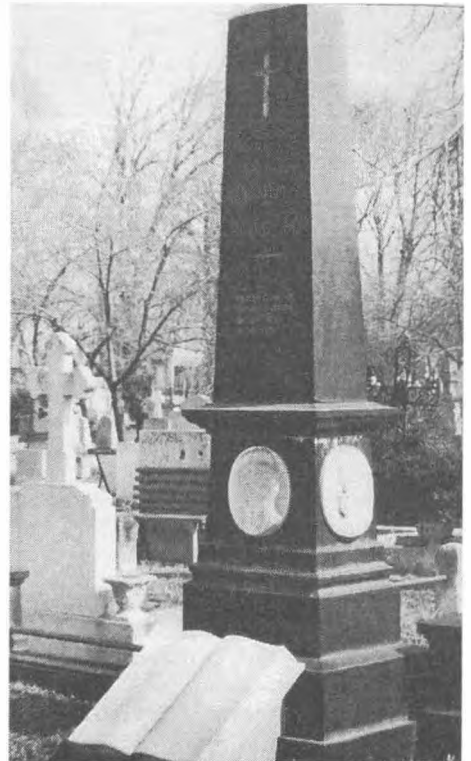
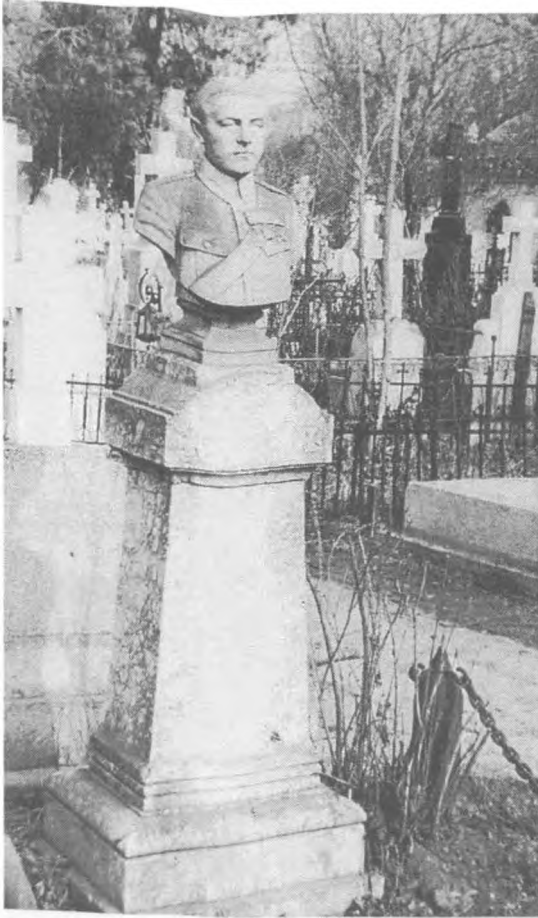
### 130. EUGENIU NOREANU (1890–1920)

- ronde bosse, marmură albă
- 72 × 49 × 30 cm pe soclu din piatră cu  
î = 150 cm
- semnat și datat pe spate: Carl Storck, 1921
- inscripție cu majuscule pe un soclu: AICI  
ODIHNEȘTE / NICOLAE NOREANU / CĂPITAN /  
EUGEN NOREANU / DECEDAT LA 5 SEPT 1920  
/ ÎN VÂRSTĂ DE 30 ANI.
- stare de conservare bună
- Cimitirul Sf. Vineri, fig. 1/1960.

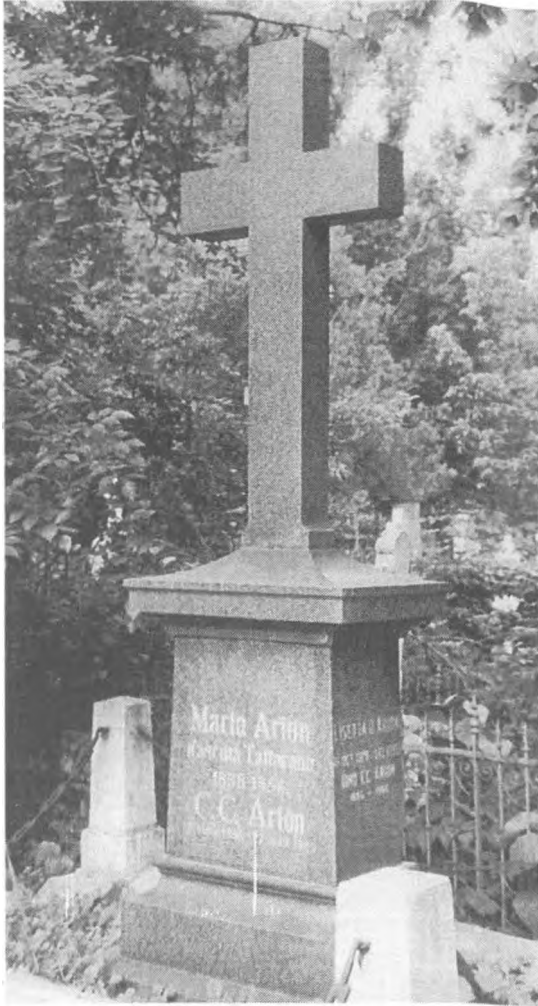
#### 134. CRUCEA ARION

- Cruce așezată pe un soclu în trepte
- ronde bosse, marmură neagră
- 332 x 130 x 82 cm.
- semnat pe plintă dreapta jos: C. Storck, nedatat
- inscripție pe soclu față: MARIA ARION / NĂSCUTĂ TĂTTĂRANU / 1808-1886 / C.C. ARION / 18 IUNIE 1855-27 IUNIE 1923.
- stare de conservare, bună.
- Cimitirul Belu, fig. 29/23.

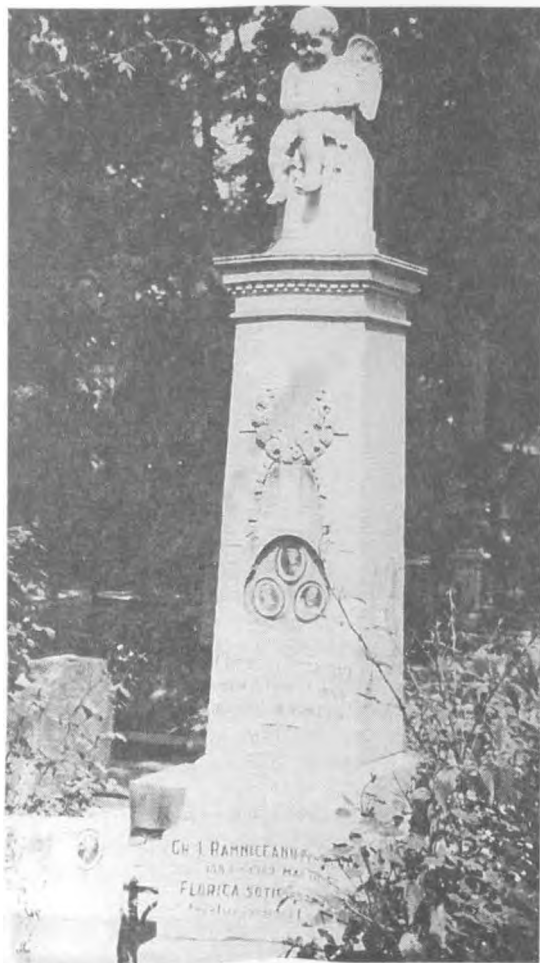
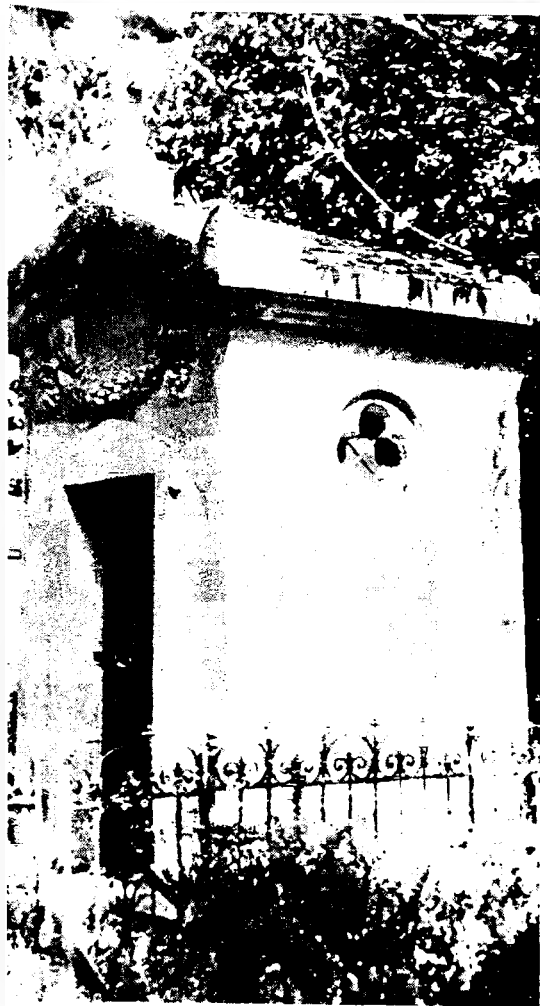
### 137. CĂPITAN ION RÂMNICIANU (1844-1902)

- Îngeraș șezând; totul pe un soclu gen obelisc.
- ronde bosse, marmură albă
  - 62 x 27 x 23 cm pe un soclu din marmură gri ornamentat central cu cunună de trandafiri, cruce și trei fotografii, cu  $\hat{h}$  = 180 cm.
  - nesemnat, nedatat (Carol Storck 1902)
  - inscripție cu majuscule pe soclu: CĂPITAN ION RÂMNICIANU / NĂSCUT LA 2 MAIU 1844 / DECEDAT LA 6 MAIU 1902
  - stare de conservare bună
  - Cimitirul Belu fig. 4/26.

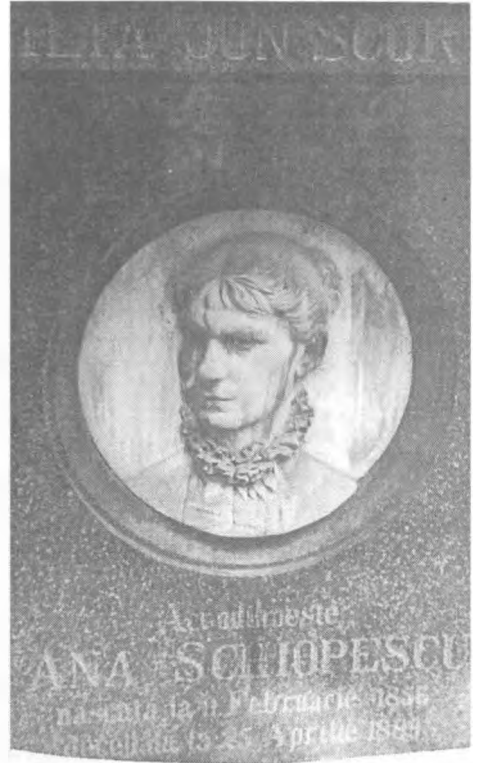
### 139. ANA SCHIOPESCU (1856-1889)

- - Medalion cu portret de femeie 3/4 spre stânga fixat pe soclul unei cruci masive din marmură neagră.
- - ronde bosse, marmură albă
- - j = 38 cm, pe un soclu de marmură neagră cu  $\hat{h}$  = 360 cm.
- - nesemnat, nedatat (Carol Storck, 1889)
- - inscripție pe soclu față: Aici odihnește / ANA SCHIOPESCU / născută la 8 Februarie 1856 / decedată la 25 Aprilie 1889.
- - stare de conservare, bună.
- - Cimitirul Belu, fig. 17/52.

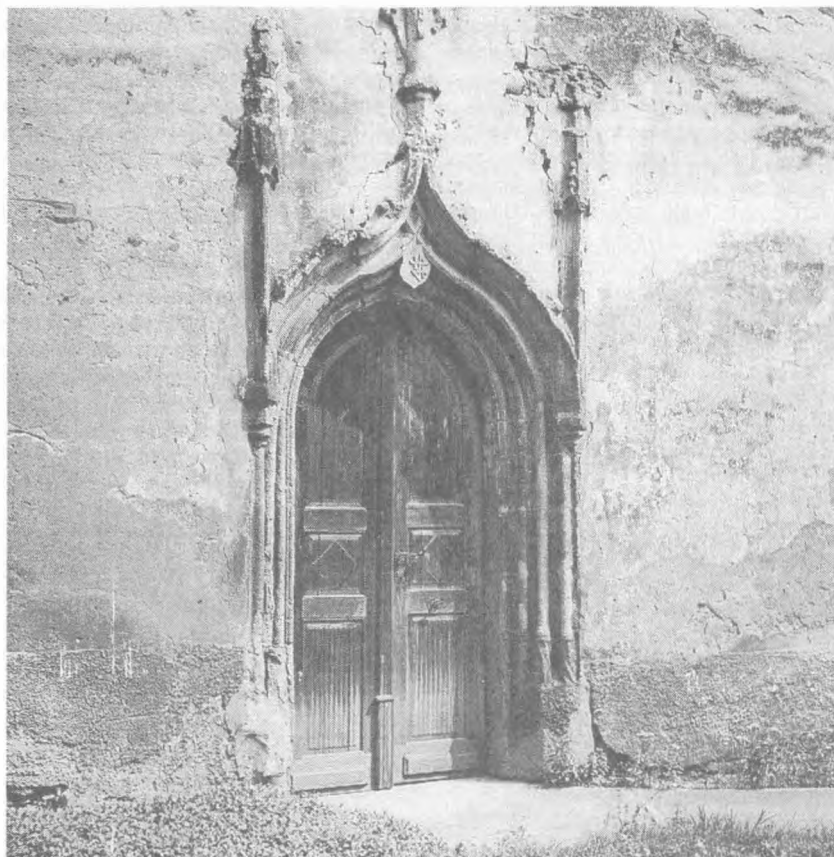
*Portalul de vest al bisericii evanghelice*

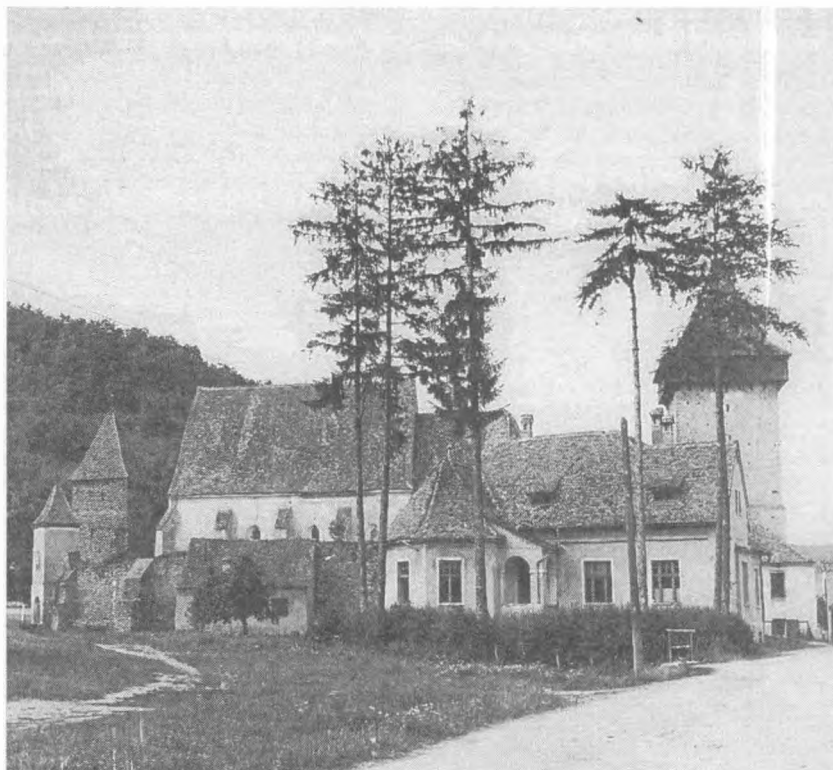
Cum nu s-a găsit până acum nici un indiciu care să confirme reglarea activității de construcții din secolul 18 de către Hofbauamt (Oficiul de construcții al Curții) din Viena – cum a fost cazul Banatului <sup>4</sup> –, s-a cercetat activitatea primăriei, care în secolul 16 avea în mod cert obligația de a aviza orice activitate de construcții<sup>5</sup>, care ablegație s-a menținut și în secolul 17 <sup>6</sup>.

<sup>8</sup> „Officiu Architectura Civica”; Oficiu de Arhitectură al Orașului, a cărui ștampilă – pusă în 1904 – a fost identificată pe planurile de modificare a Casei Generalilor (Piața Mare nr. 14), planuri din care unul singur este datat, și anume 1861. Arhivele Statului Sibiu, fond „Primărie” U 57. Toate numerele de înregistrare indicate în note sunt ale unor documente aflate în Arhivele Statului Sibiu.

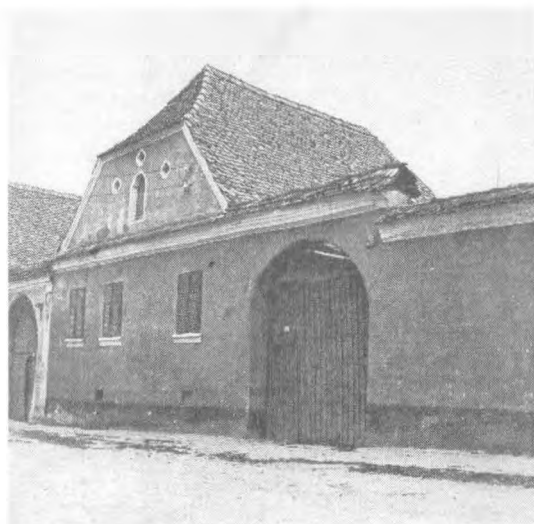
În plus au existat (în mod cert în perioada 1751–1774, dar probabil și în restul secolului 18) evidențe ale locuitorilor din Sibiu (și din comunele scaunului) care „și-au ridicat case”<sup>16</sup>, evidențe făcute pe baza memoriilor de scutire de impozit, adresate primăriei. Din 1756 datează chiar o rezoluție favorabilă a magistratului în acest sens. Aceste evidențe și rezoluții pot facilita datarea clădirilor respective.

#### Locuințele oficiale
