# **BULETINUL**

# **MONUMENTELOR ISTORICE**

**COMISIEI NAȚIONALE  
A MONUMENTELOR, ANSAMBLURILOR  
ȘI SITURILOR ISTORICE**

**Nr. 3–4/1995**

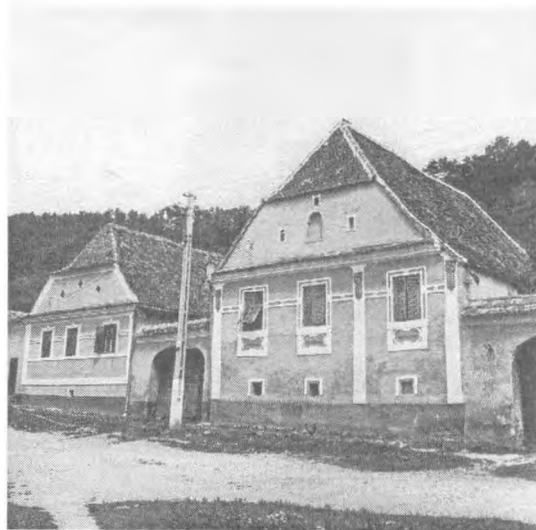
Activitatea de construcții din Sibiu continuă și în a doua jumătate a secolului 18, dar – se pare – cu o altă ordine a priorităților.

#### Locuințele oficiale

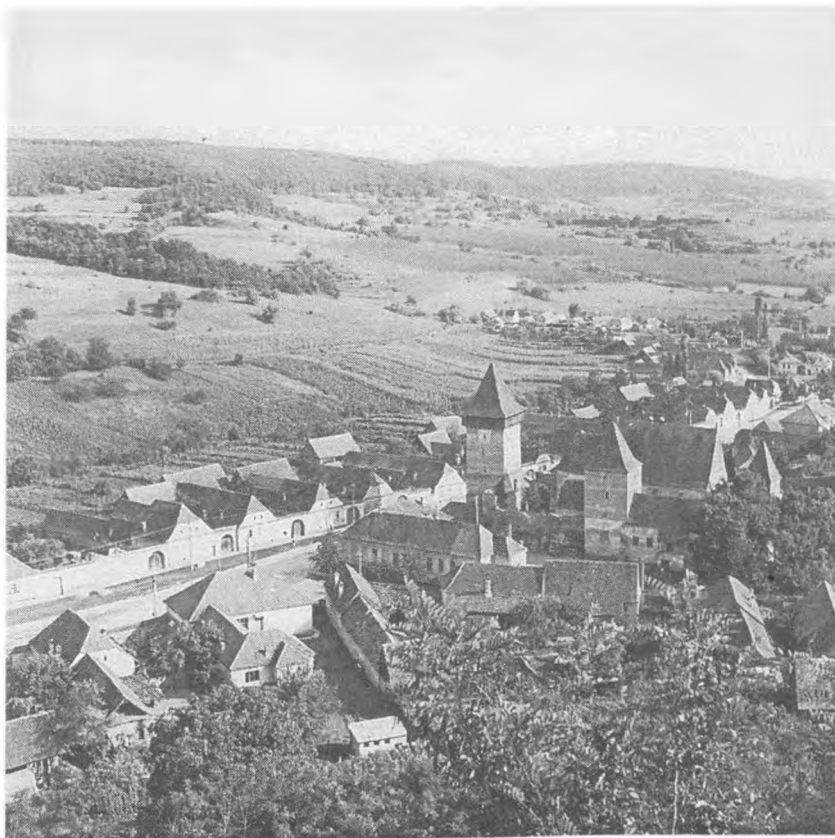
<sup>15</sup> Asemenea evidențe ale cetățenilor contribuabili existau deja în 1702 și mai apar în actele magistratului în 1711, 1712, 1713, 1715, 1716, 1718, 1721, 1746, 1748, 1749, 1750. Din 1758 datează listele de meșteri pe bresle, desemnați ca delegați la discuțiile privind impozitele.

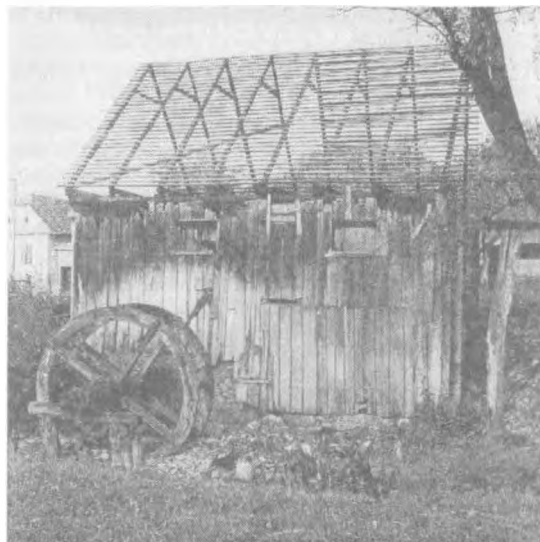
Magistratul îi sprijină în continuare pe cei care „ridică și restaurează case” prin scutiri de impozit<sup>30</sup>. Acest sprijin însă nu a fost suficient, de vreme ce se înființează Fondul de ajutor în construcții, al cărui prim registru de socoteli datează din 1763<sup>31</sup>.

În ce măsură toate aceste înlesniri au determinat procesele între vecini din cauza unor construcții care deranjau, este greu de spus, cert este că memoriile și acte ale unor asemenea procese datează din perioada 1770–1772<sup>32</sup>.
